**IMPLEMENTACION DE AUDITORIA ENERGETICA EN SISTEMA ELECTRICO
DEL BLOQUE 23 (AUDITORIO LA CONVENCION) DE LA
INSTITUCION UNIVERSITARIA PASCUAL BRAVO
CON ENFOQUE A LA NORMA ISO 50001.**

**INSTITUCIÓN UNIVERSITARIA PASCUAL BRAVO
FACULTAD DE INGENIERÍA
INGENIERIA ELECTRICA
MEDELLÍN
2022**

**PROYECTO DE GRADO, EXIGIDO PARA OPTAR EL TÍTULO DE INGENIERO
ELECTRICISTA**

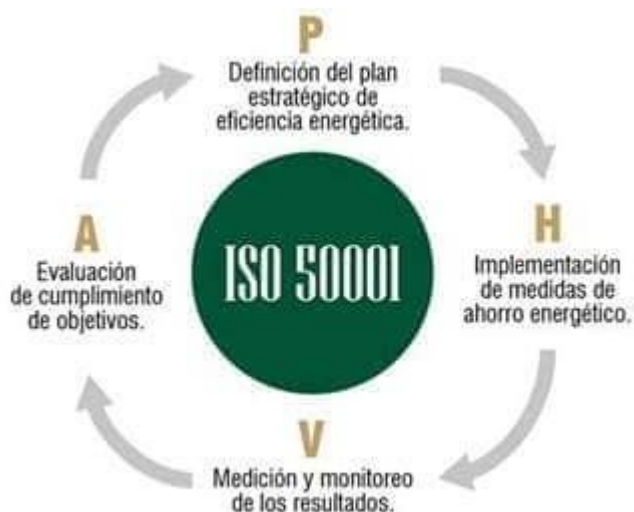
La norma ISO 50001 se basa en la metodología del Ciclo de Deming para la mejora continua, también llamado “PHVA” por las siglas Planificar–Hacer-Verificar-Actuar, y sigue el diseño y

Figura 1. Sistema de gestión energética

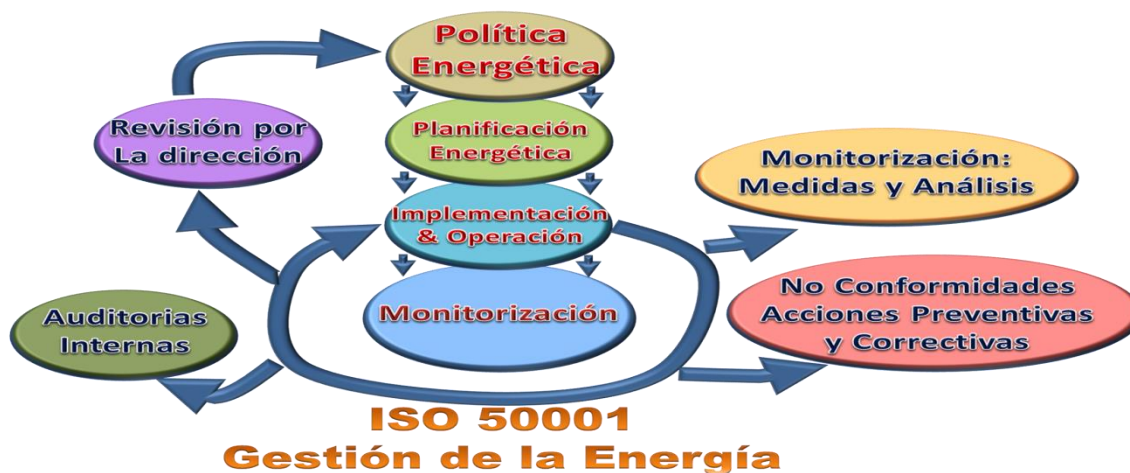
Figura 2. Procedimiento de aplicación de la norma

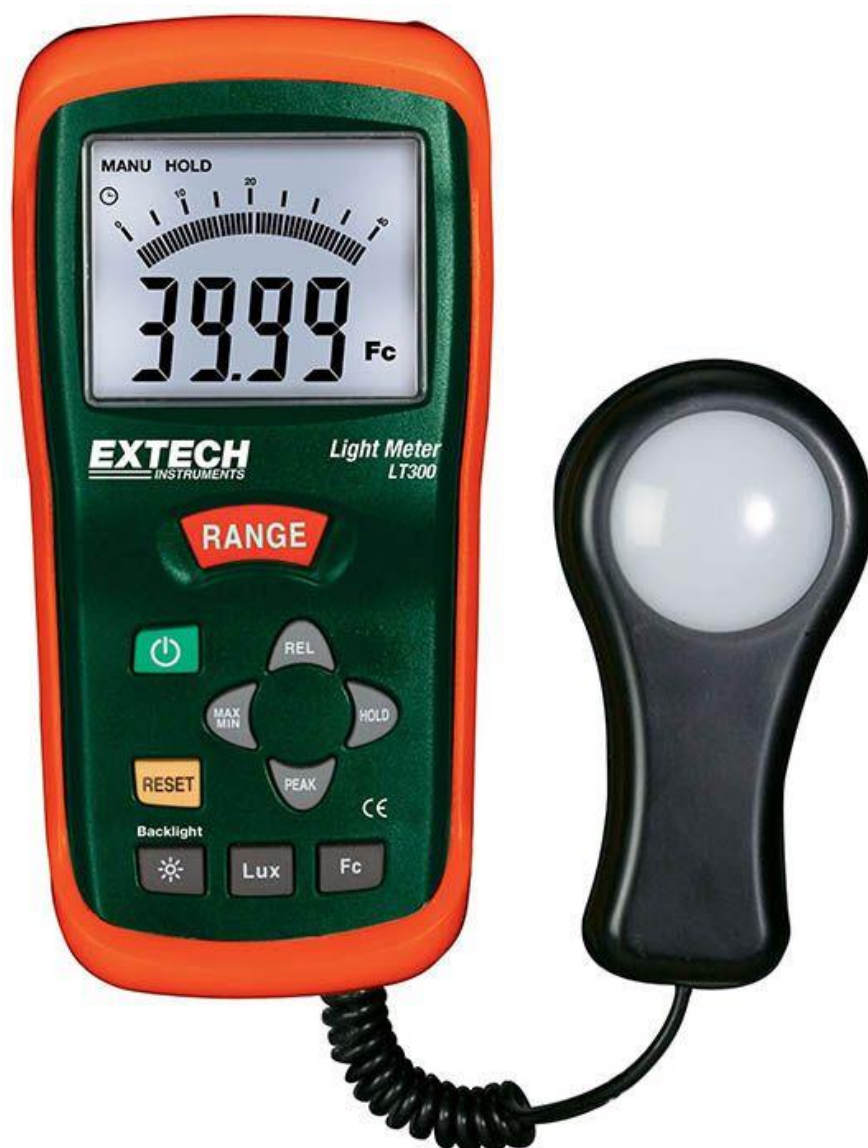
- **Luxómetro:** sirve para medir las condiciones de iluminación de una determinada superficie. Además, tienen captadores de luz muy sensibles tanto a la intensidad de la luz, así como al ángulo de incidencia. De esta forma podemos conocer la forma en la que las estancias están iluminadas.

Figura 4. Luxómetro o medidor de luz
Fuente: GreenForest

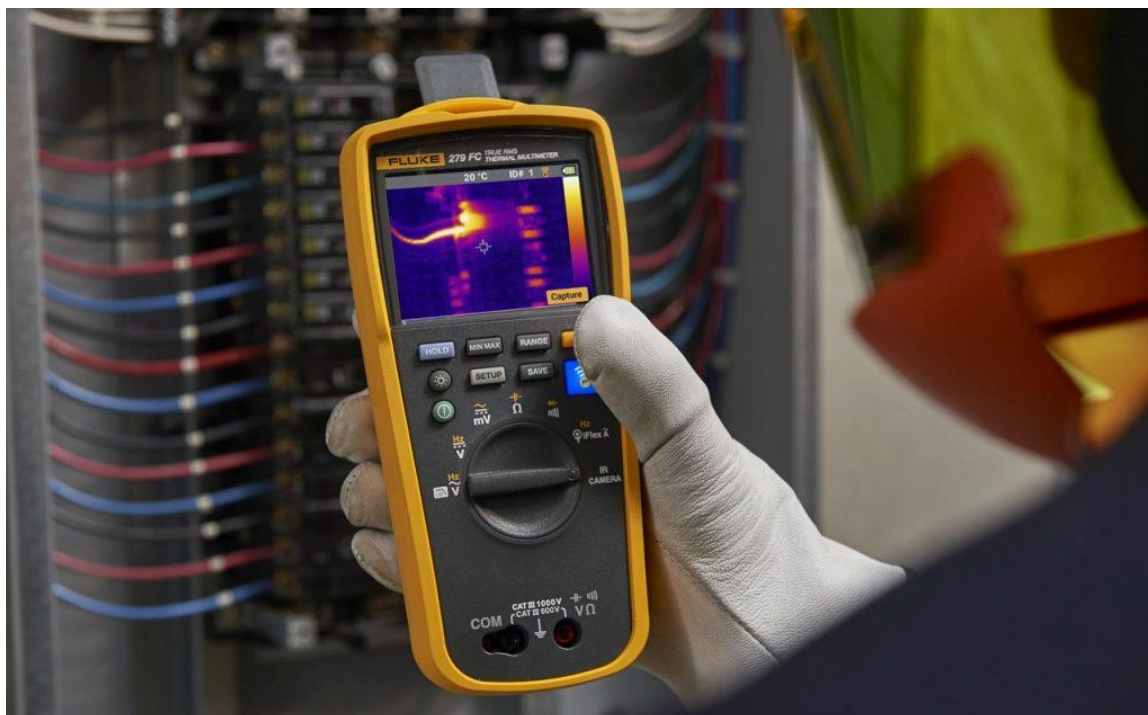
- **Cámara termográfica:** la termografía es un procedimiento de imágenes que hace visible la radiación de calor (luz infrarroja) de un objeto o un cuerpo que es invisible al ojo humano. Con la ayuda de la termografía se pueden registrar y esquematizar mediciones de temperatura sobre áreas. Gracias a la termografía se puede hacer una idea exacta sobre posibles pérdidas térmicas o determinar fuentes de calor.

Figura 5. Multímetro termográfico FLUKE 279

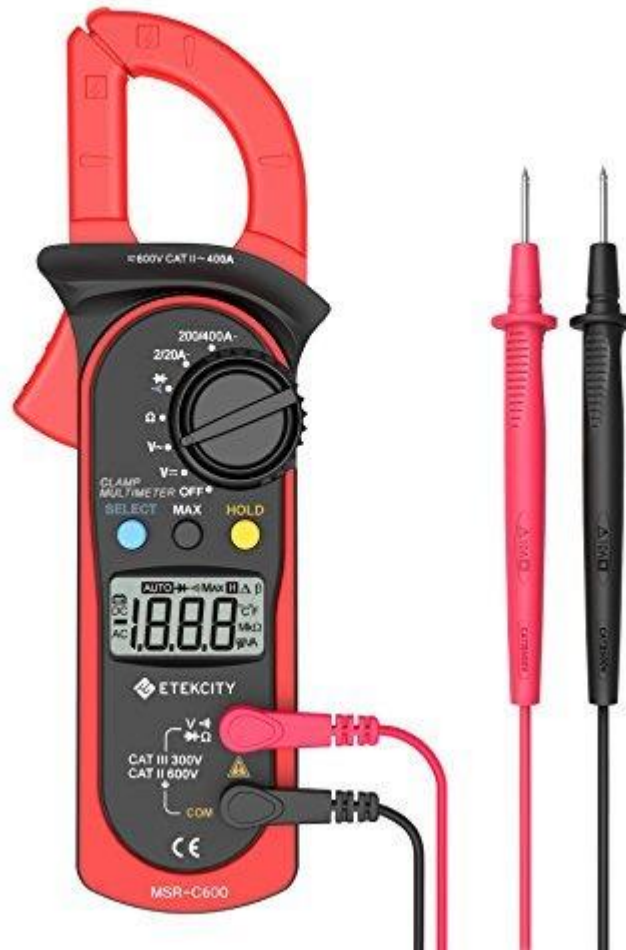
Figura 6. Pinza amperimetrica
Fuente: mercadolibre

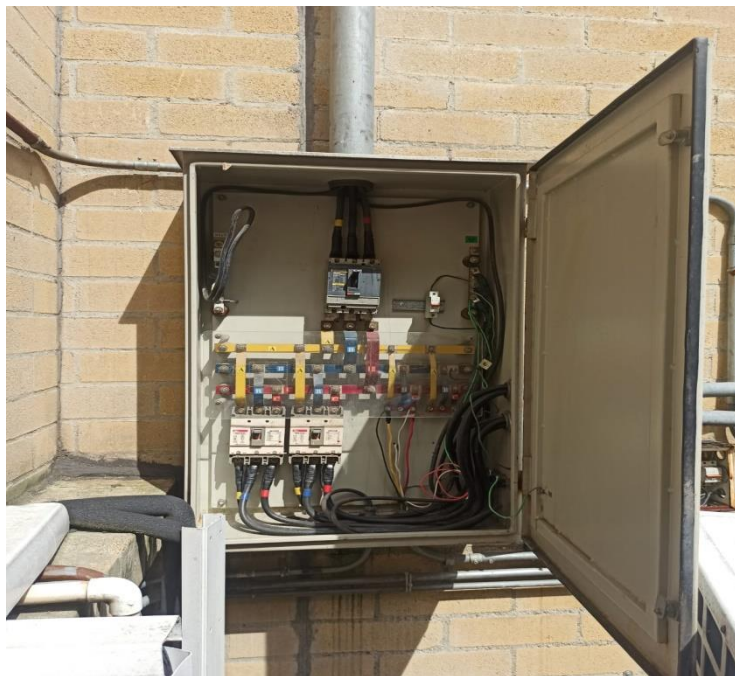
Figura 7. Tablero ML A.A Auditorio

- **Tablero de distribución tipo ML de aire acondicionado:** este tablero se encuentra ubicado en la cubierta del auditorio fijado con anclaje a muro, su acometida viene desde el tablero TGA del auditorio y es encargado de alimentar con energía eléctrica todos los equipos de aire acondicionado del auditorio de la universidad ubicado en el bloque 23.

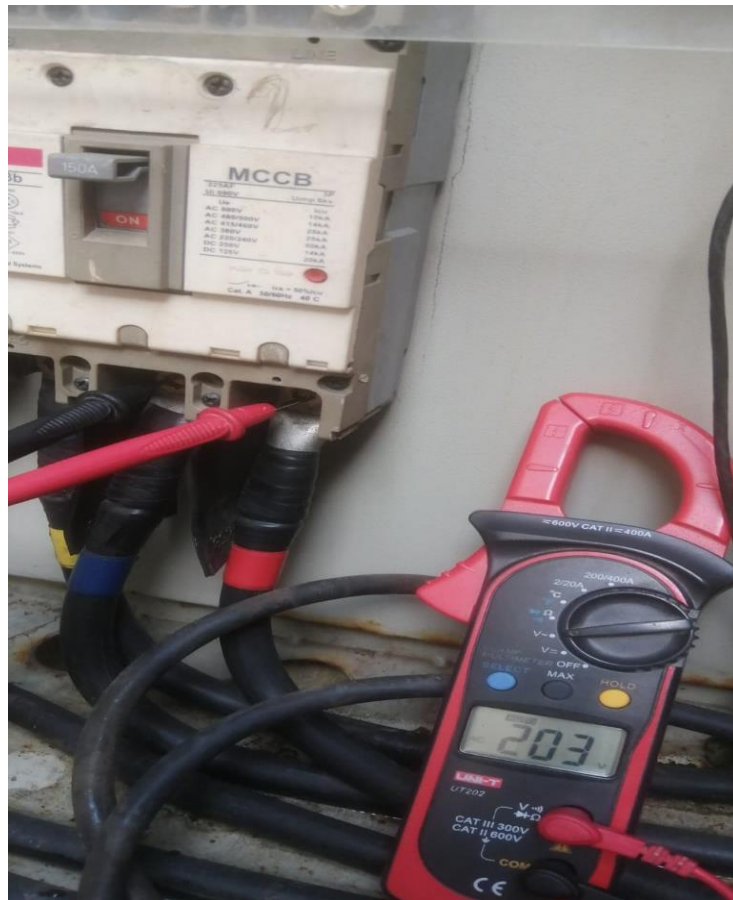
Figura 8. Mediciones eléctricas ML A.A
Fuente: propia

Para realizar el estudio de las mediciones eléctricas se pone en servicio todas las cargas que contiene el tablero de distribución para garantizar unas mediciones reales de trabajo al 100%. Las mediciones fueron las siguientes:

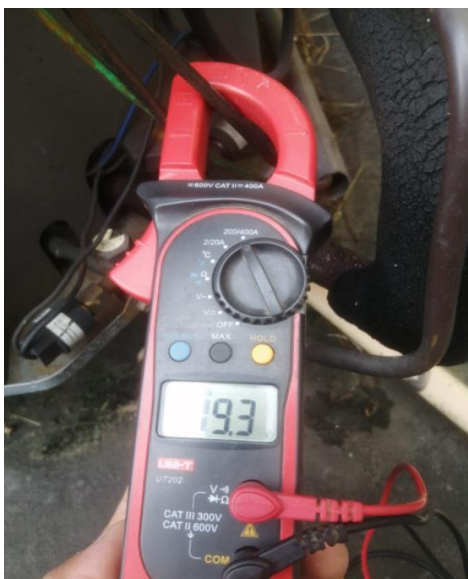
CAJA BREAKER DESDE ML A.A				
PROTECCION	CORRIENTE (A)			TENSION F-F (V)
	R	S	T	
C63A	19,3A	19,2A	19,3A	204V
C40A	0A	0A	0A	204V
C40A	0A	0A	0A	204V
C40A	0A	0A	0A	204V

Figura 10. Mediciones caja breaker desde ML A.A

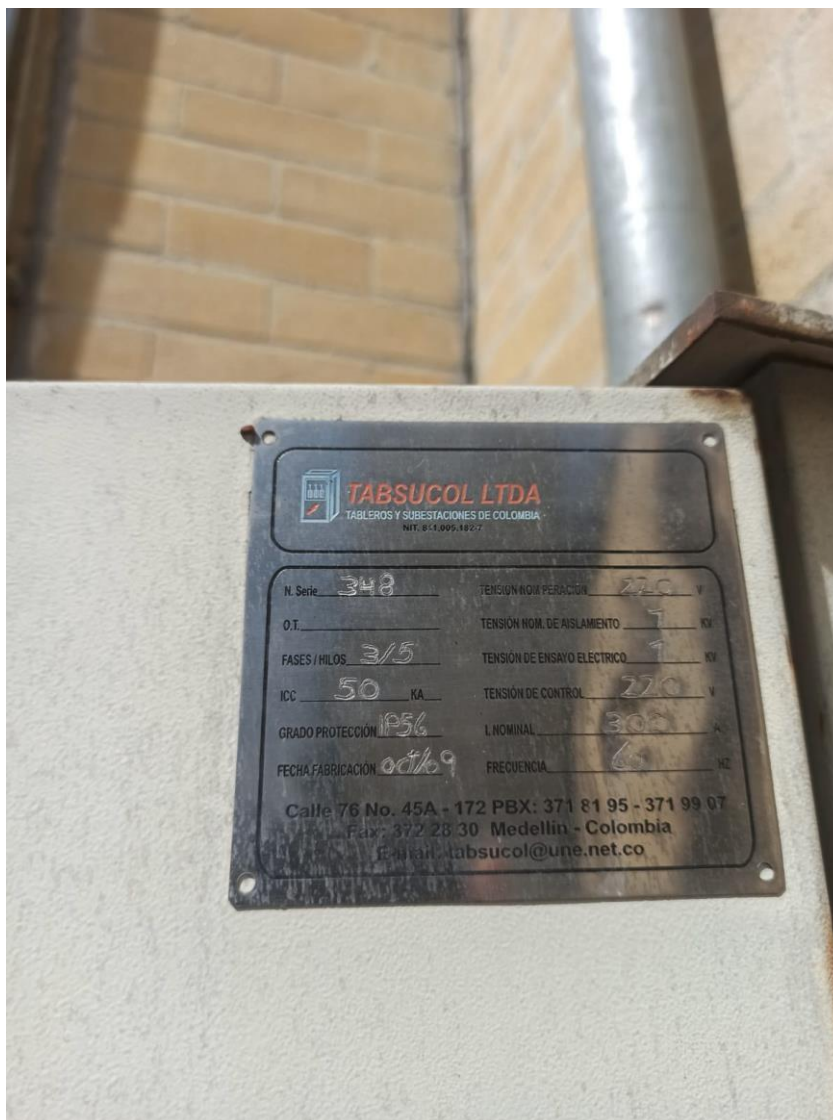
Figura 11. IP del tablero ML de A.A
Fuente: propia

- El tablero en estos momentos cuenta con una IP56 según su placa de características, pero está cubierta está expuesta a una alta probabilidad de polvo o material particulado y al agua, por lo cual se recomienda tener un tablero con una IP66.

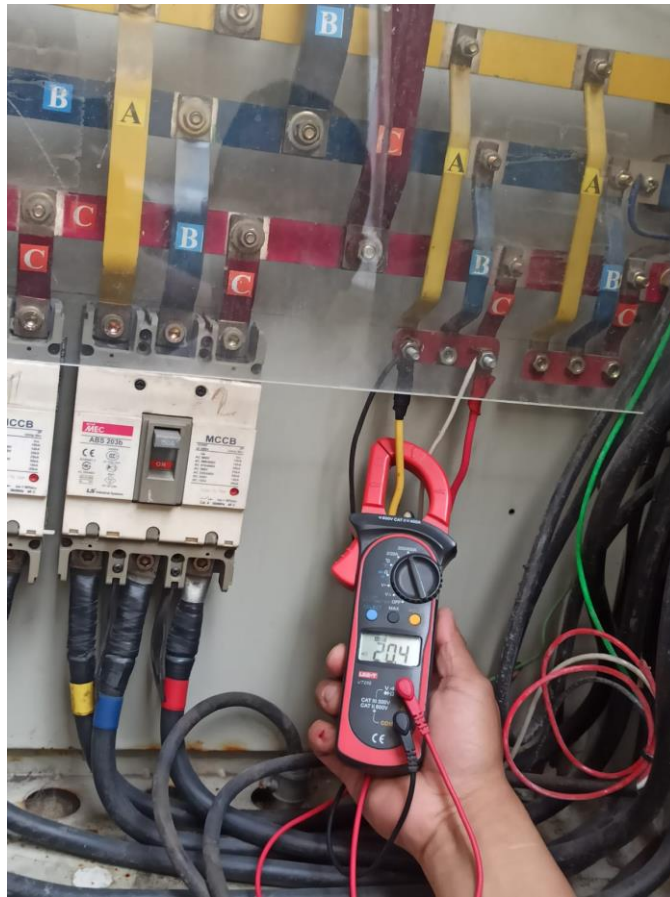
Figura 12. Falta protección eléctrica en tablero ML A.A

La derivación que sale desde el barraje del tablero de distribución tipo ML del A.A para alimentar con energía eléctrica la caja de breaker no tiene totalizador de protección, por lo cual se debe colocar su respectiva protección eléctrica de acuerdo a la corriente total de las cargas que maneja para que cumpla con la norma y garantizar la seguridad de las personas y de la instalación eléctrica como tal.

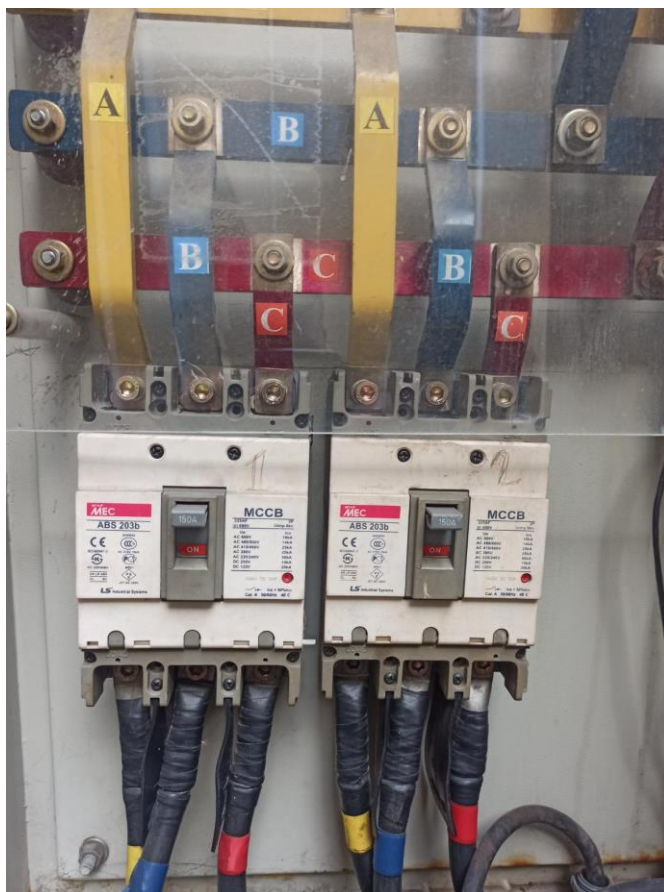
Figura 13. Falta marcación protecciones de ML A.A

- Falta etiquetado o marcación en las protecciones de las cargas de los equipos de aire acondicionado en el tablero ML, en el momento está marcado con 1 y 2 con lapicero pero esto no cumpliría con la norma RETIQ (etiquetado energético). Se pueden tener varias opciones como marcación con cinta Panduit.

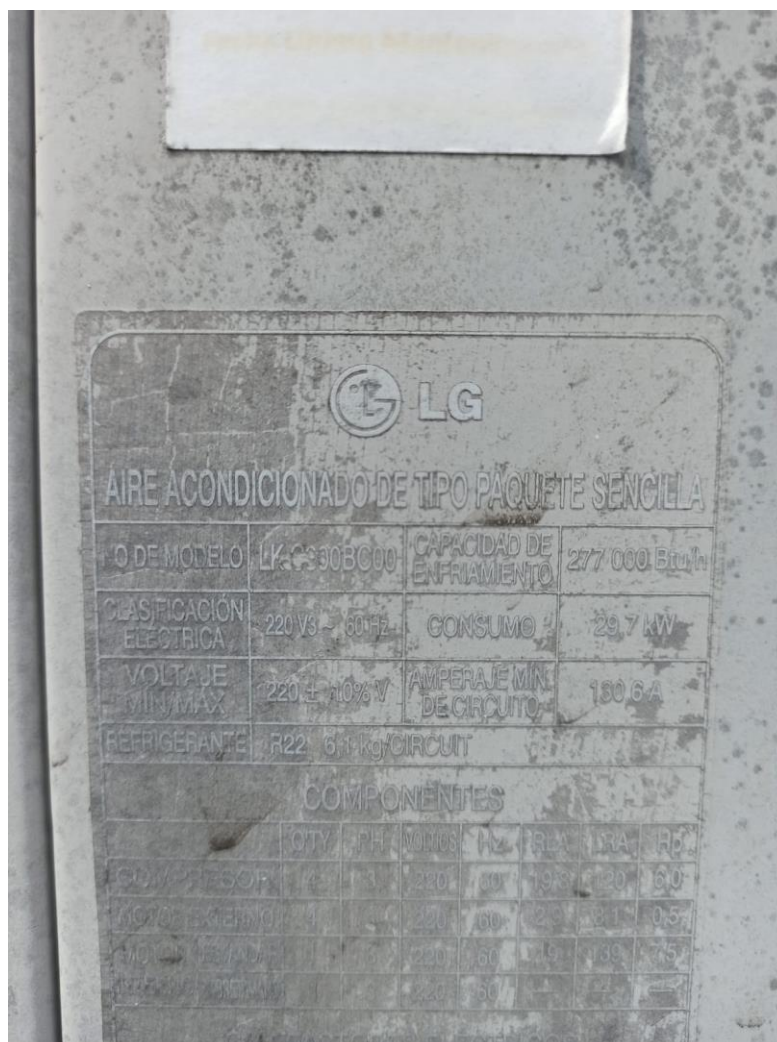
Figura 17. Placa de características equipos de A.A

- **Equipos de aire acondicionado:** el auditorio de la universidad ubicado en el bloque 23 cuenta con dos equipos de aire acondicionado de tipo paquete sencilla con las siguientes características cada una:
 - Modelo: LKC300BC00
 - Capacidad de enfriamiento: 277.000 Btu/h
 - Clasificación eléctrica: 220 V3 AC 60Hz
 - Consumo: 29,7 kW
 - Voltaje MIN/MAX: 220 más o menos 10% VAC
 - Amperaje MIN de circuito: 130,6A
 - Refrigerante: R22 6,1 kg/CIRCUIT

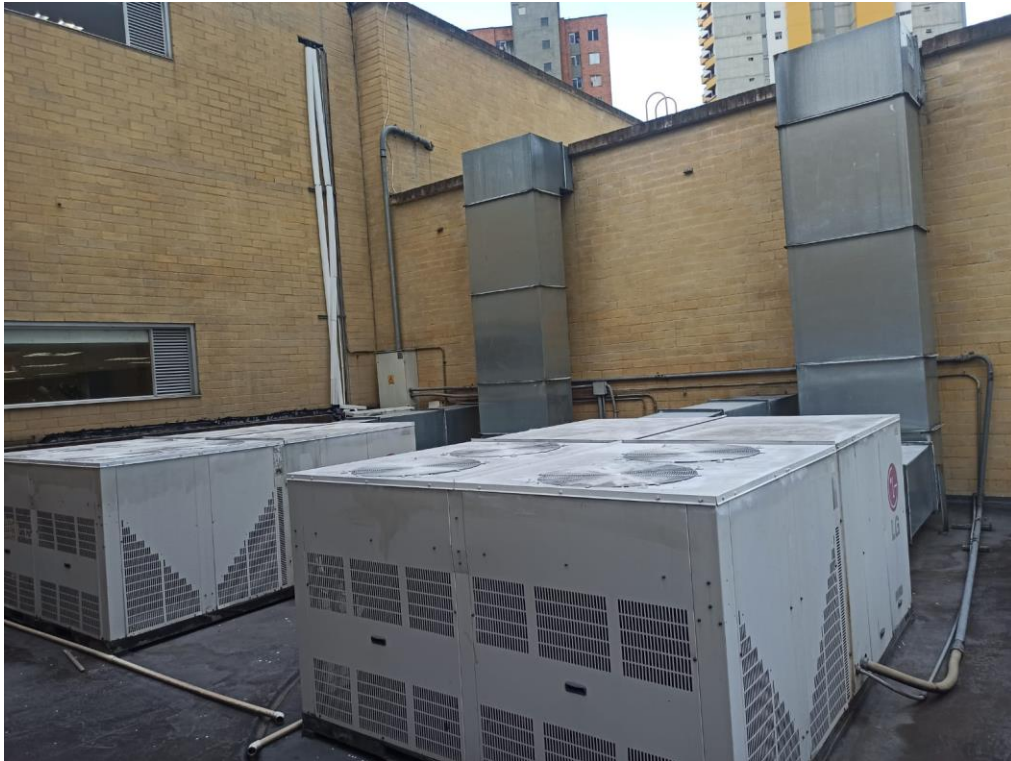
EQUIPOS DE AIRE ACONDICIONADO				
PROTECCION	CORRIENTE (A)			TENSION F-F (V)
	R	S	T	
UNIDAD #1	43,2A	45,4A	45,5A	202V
UNIDAD #2	81,4A	86,9A	84A	203V

Figura 18. Equipos de A.A tipo paquete sencilla
Fuente: propia

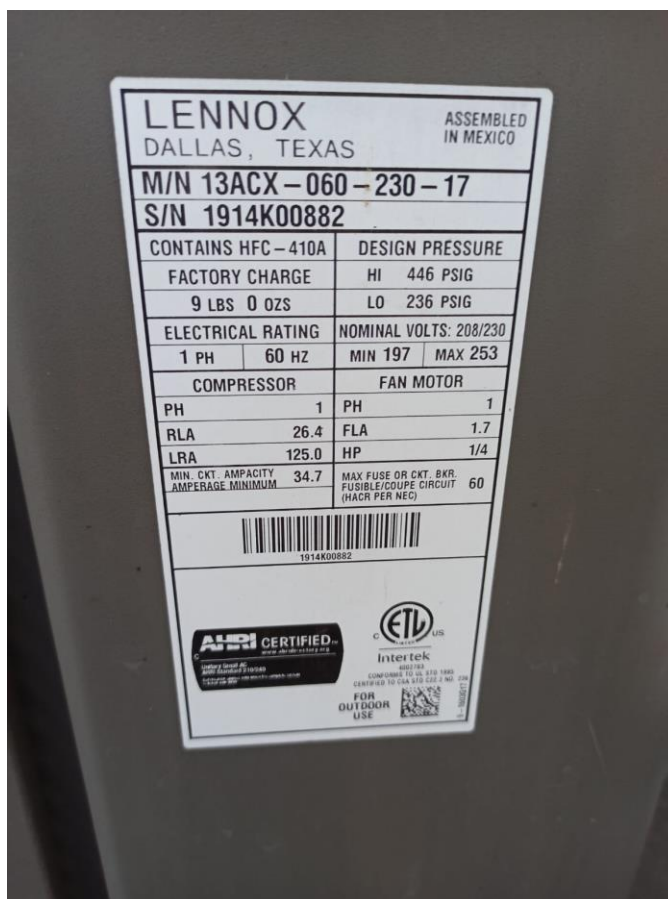
Figura 19. Placa de características A.A biblioteca

También se encuentra un equipo de aire acondicionado de la biblioteca la cual se encuentra alimentada desde el tablero ML de A.A del auditorio marca LENNOX con las siguientes características:

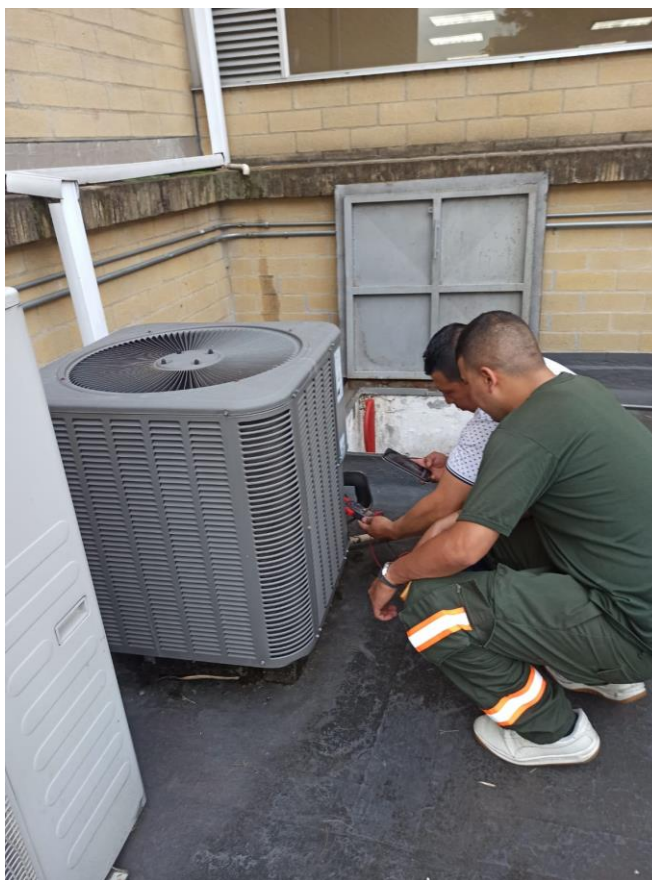
Figura 20. Equipo de A.A de la biblioteca
Fuente: propia

Se aclara que este equipo como tal no corresponde al bloque 23 auditorio la convención de la Institución Universitaria Pascual Bravo pero se tiene que tener en cuenta debido a que su carga y consume está dependiendo de la instalación eléctrica del bloque 23.

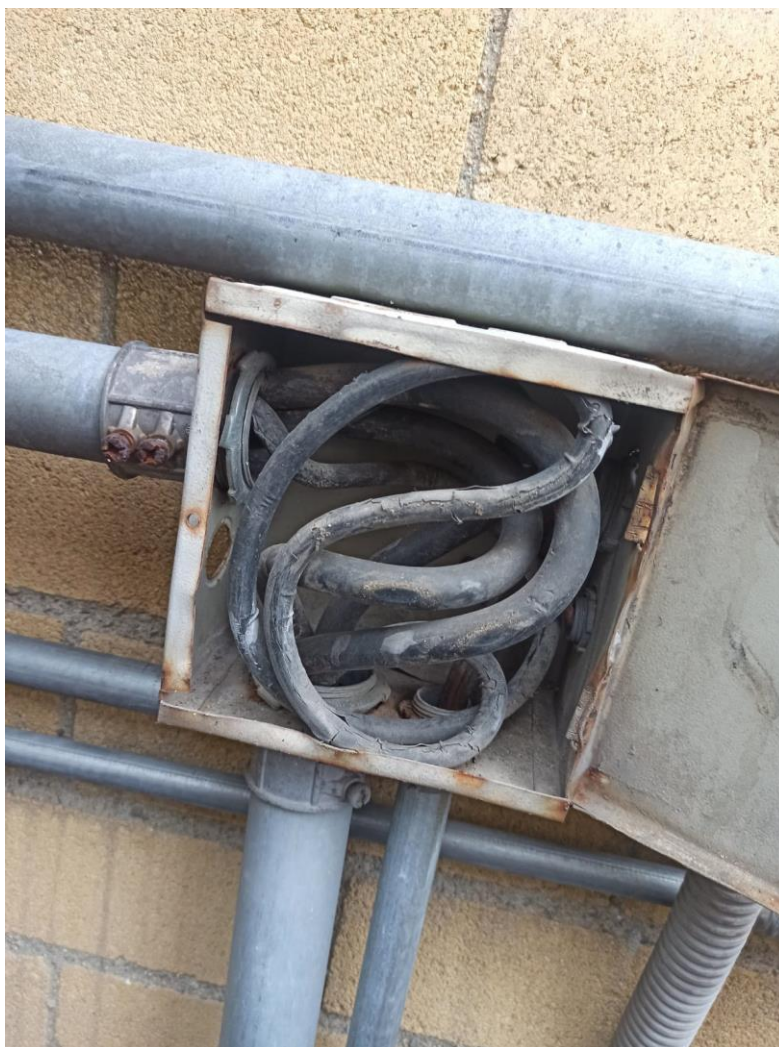
Figura 21. Cajas de paso en alimentación de A.A

- Se encuentran cajas de paso en la canalización para la alimentación de estos equipos de aire acondicionado desde el tablero ML las cuales no cumplen con la IP requerida para este ambiente exterior ni con el tamaño adecuado para el calibre y la cantidad de conductores que pasan por dicha caja, también el cableado se encuentra sin marcar esto implica un riesgo en la instalación a la hora de un mantenimiento eléctrico. Se necesitan cajas de mayor tamaño y con una IP65 como mínimo, y se requiere identificar el cableado en las cajas de paso con el circuito desenergizado.

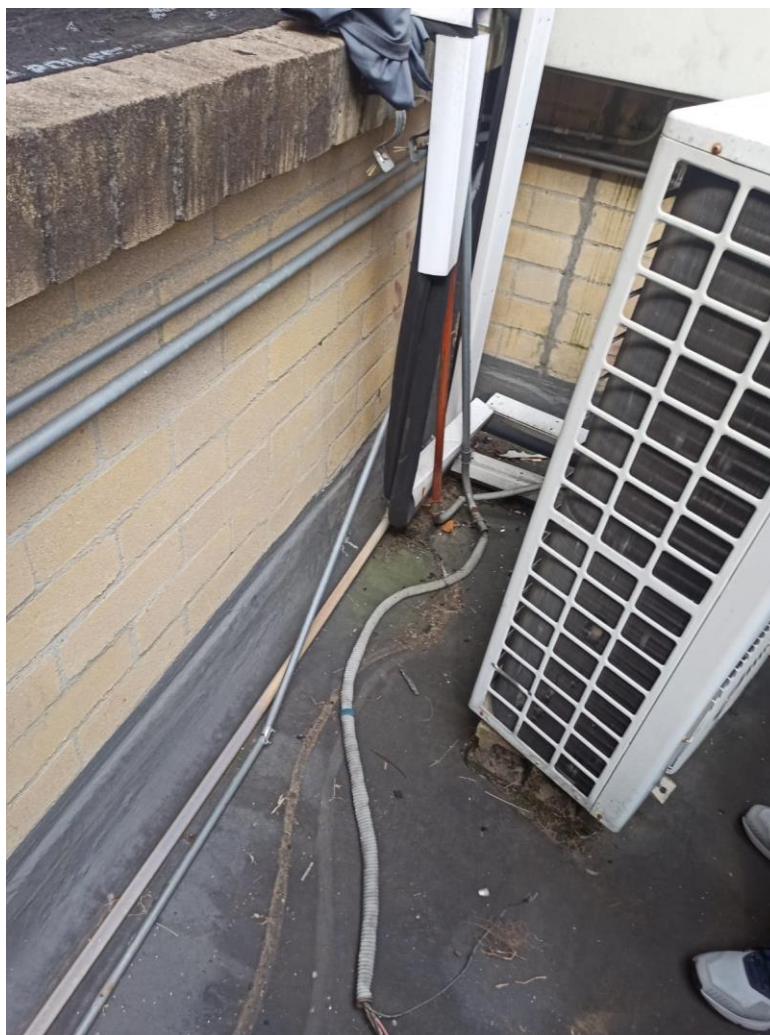
Figura 22. Tubería suelta y en mal estado de las canalizaciones

cables expuestos a la vista, se recomienda cambio y garantizar que la unión y los acoples queden bien instalados.

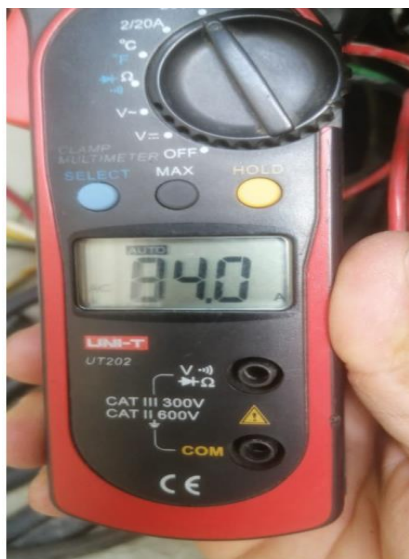
Figura 24. Unidad número 2 de A.A corriente alta
Fuente: propia

- La unidad de paquete sencilla número 2 de aire acondicionado presenta problemas con el consumo de corriente, el equipo trabajando presenta una corriente muy elevada con respecto a la unidad número 1 de A.A se requiere de un mantenimiento correctivo a la unidad de A.A donde verifiquen el perfecto funcionamiento de los componentes internos de la unidad.

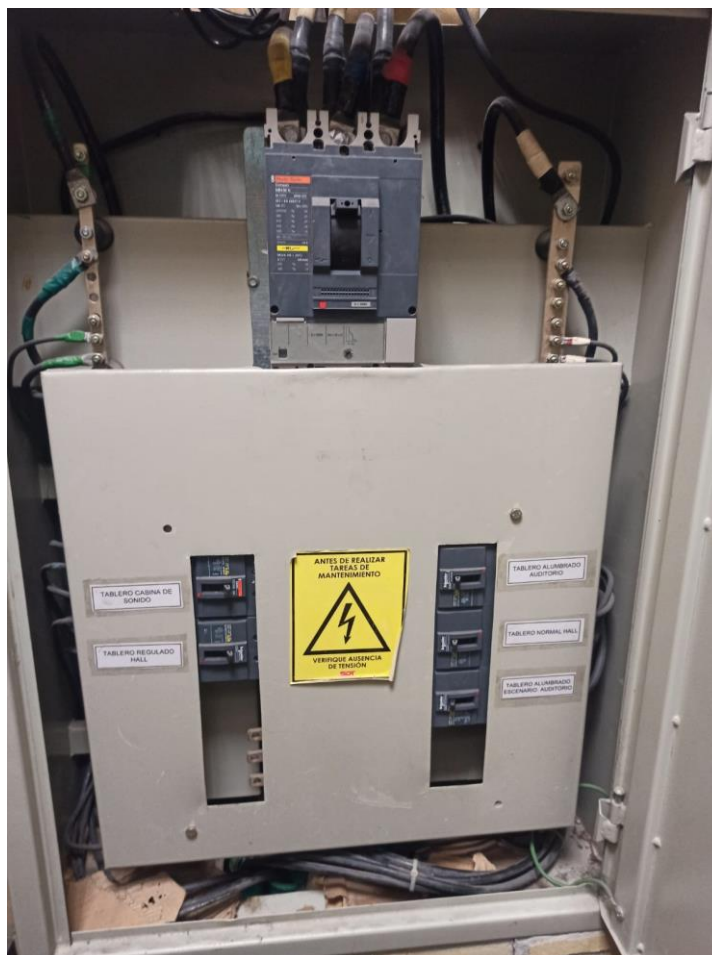
Figura 25. Tablero TGA Auditorio la Convención
Fuente: propia

- **Tablero TGA auditorio la convención:** El tablero TGA es el tablero principal de las acometidas para las cargas del auditorio la convención del bloque 23 en la Institución Universitaria Pascual Bravo, es un tablero trifásico de 8 circuitos con espacio para totalizador cuenta con un totalizador principal Merlin Gerin NB400N de 300A Icu 30kA encargada de monitorear tensiones y corrientes de las cargas aguas abajo, en el momento cuenta con 5 cargas equipadas y 3 reservas no equipadas, en las cargas se encuentran un totalizador Merlin Gerin EZC100B de 60A para tablero de cabina de sonido, un totalizador Merlin Gerin EZC100B de 60A para tablero regulado hall, un totalizador Merlin Gerin EZC100B de 60A para tablero alumbrado auditorio, un totalizador Merlin Gerin EZC100B de 60A para tablero normal hall, un totalizador Merlin Gerin EZC100N de 100A para tablero alumbrado escenario auditorio.

Observaciones: Se recomienda hacer un mantenimiento general al tablero ya que se encuentra con mucho polvo y material particulado y esto puede ocasionar fallas de aislamiento, daños en los equipos, pérdidas en la vida útil de los materiales, en los

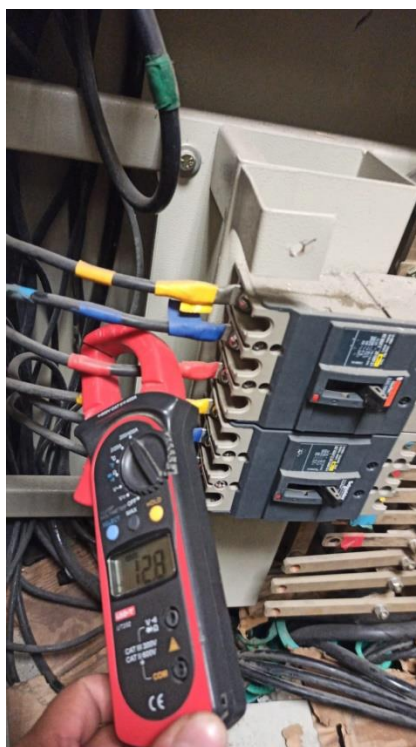
Figura 26. Tablero cabina de sonido
Fuente: propia

- **Tablero cabina de sonido:** viene alimentado del tablero TGA por medio del totalizador Merlin Gerin EZC100B de 60A el cual se encarga de alimentar todos los equipos de sonido para el auditorio la convención, el consumo de corriente esta adecuado para su alimentación principal y aun cuenta con capacidad para futuras ampliaciones o mejoras de sonido que se piensen realizar en el auditorio.

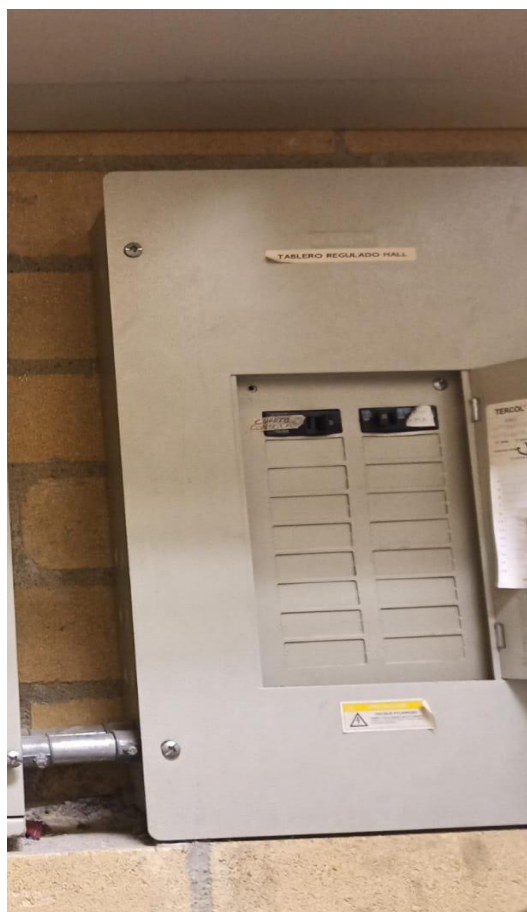
Figura 27. Tablero Regulado Hall

- **Tablero Regulado Hall:** alimentado del tablero TGA por medio del totalizador Merlin Gerin EZC100B de 60A el cual se encarga de respaldar las cargas de equipos electrónicos como computadores, pantallas, etc. El consumo de corriente se encuentra dentro los estándares del totalizador principal.

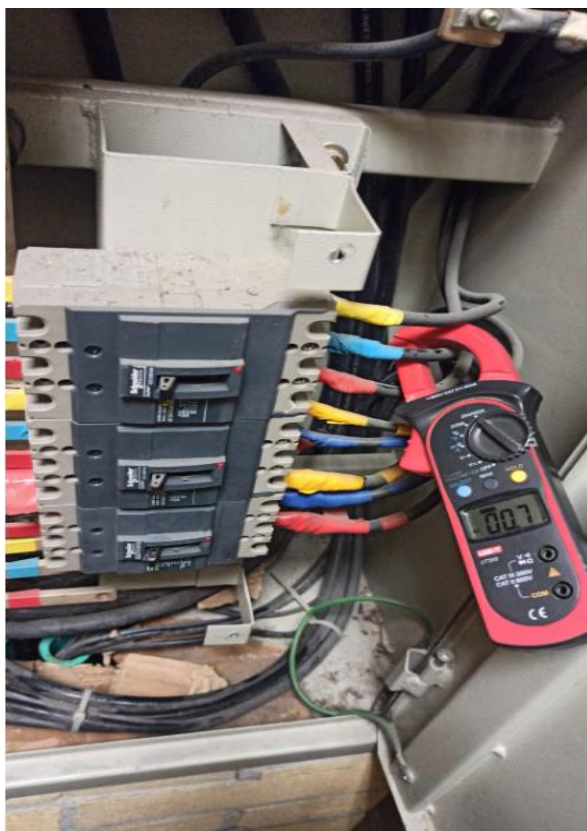
Figura 28. Corriente de tablero alumbrado auditorio
Fuente: propia

- **Tablero Alumbrado Auditorio:** alimentado del tablero TGA por medio del totalizador Merlin Gerin EZC100B de 60A se encarga de manejar todo el sistema de iluminación del bloque 23 Auditorio la Convención excepto el alumbrado del escenario, la mayoría de la carga de iluminación es tipo LED por lo cual el consumo de corriente no es alto.

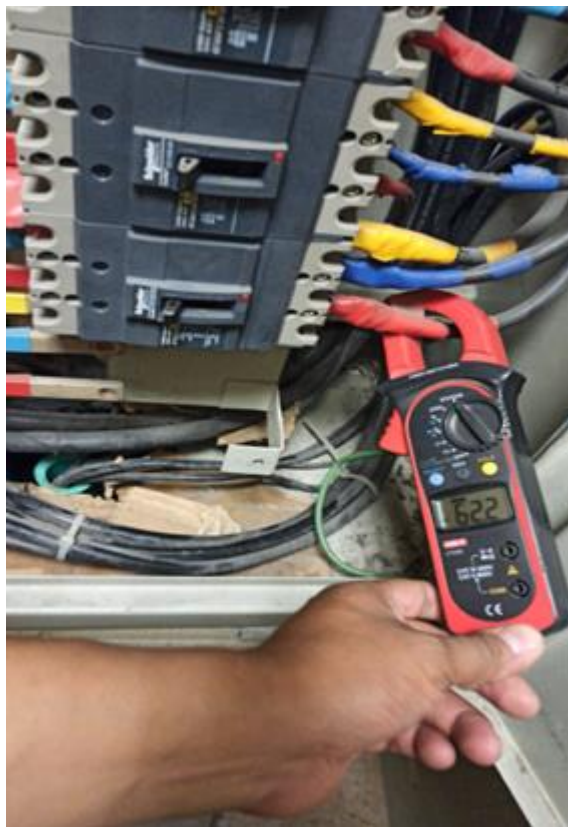
TABLERO ALUMBRADO ESCENARIO AUDITORIO				
PROTECCION	CORRIENTE (A)			TENSION F-F (V)
	R	S	T	
Merlin Gerin EZC100B de 100A	62,1	61,4	62,2	201V

Figura 30. Corrientes tablero escenario auditorio

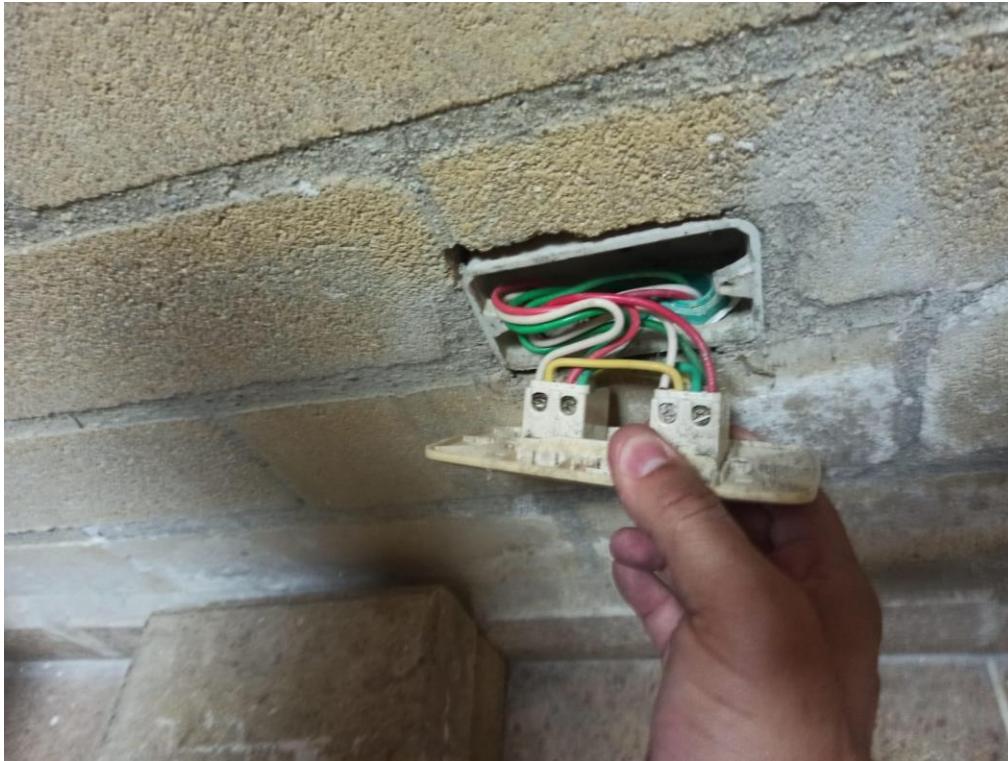
Figura 31. Tomacorrientes Auditorio

- En algunas cajas de tomacorrientes se encuentran instaladas cajas PVC 2x4 con derivaciones esto implica que haya una mayor cantidad de cableado eléctrico pasando por la caja lo que ocupa la mayor parte de su espacio para luego hacer la instalación del aparato eléctrico. Se puede mirar la opción de realizar algún cambio a una caja PVC 4x4 para mejorar el tema del espacio de ocupación y el aparato no quede haciendo presión hacia afuera de la caja.

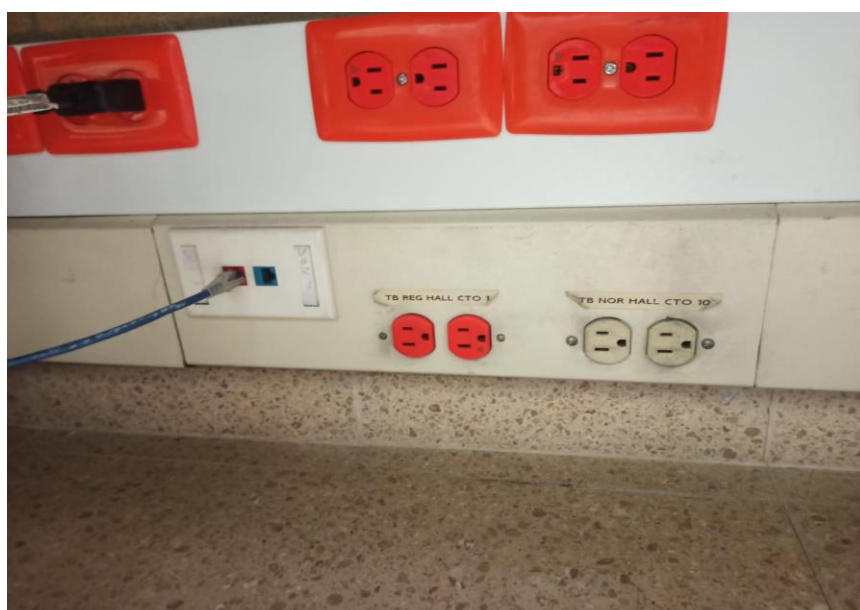
Figura 33. Circuito energía regulada sin identificar
Fuente: propia

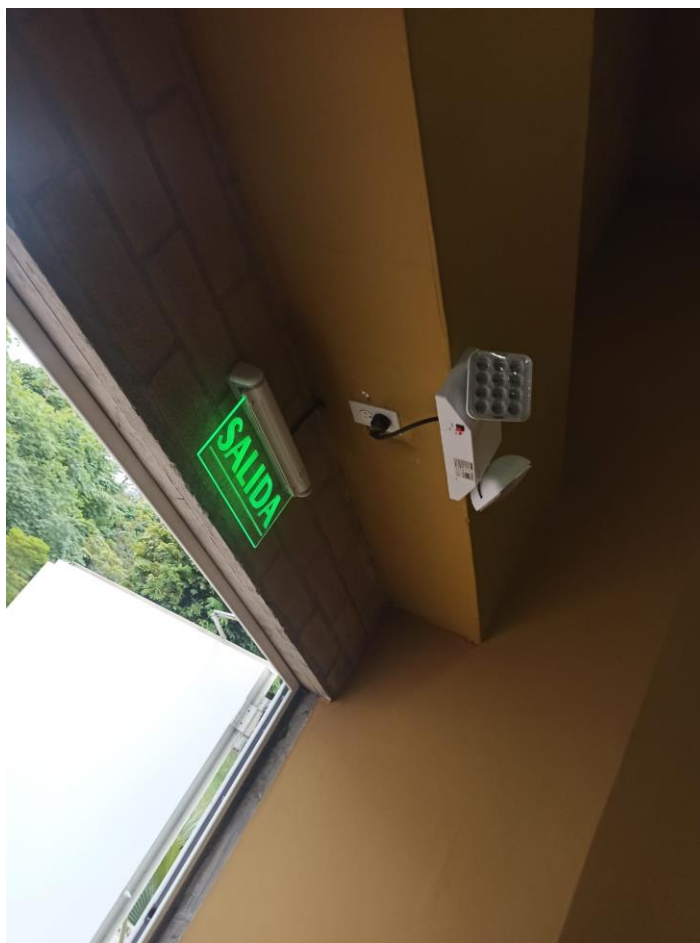
Figura 34. Iluminación de emergencia

- La iluminación de emergencia se encuentra en buen estado y bien ubicadas direccionando hacia la ruta de evacuación más cercana, con letreros de salida y luminarias tipo Mickey Mouse LED.

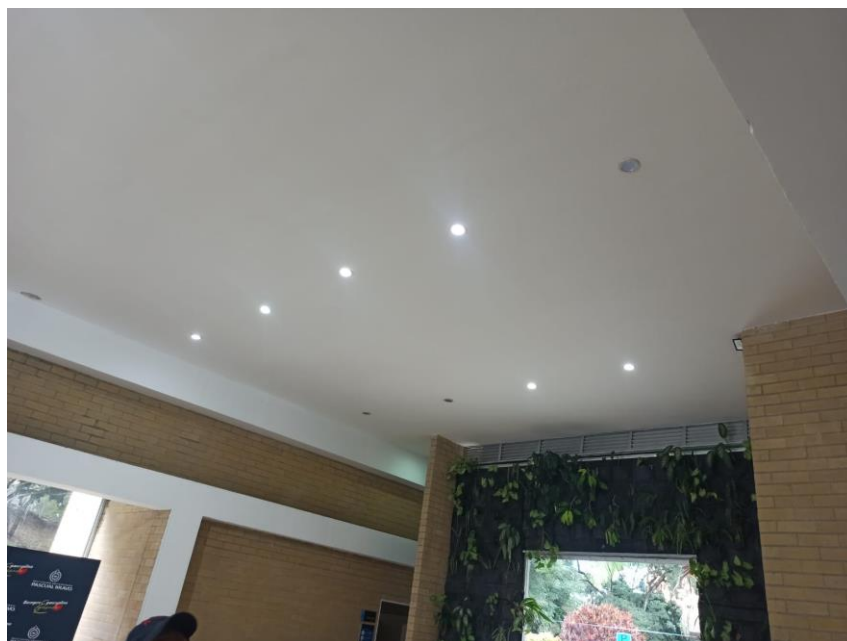
- Se detecta falta de mantenimiento correctivo de la iluminación en el bloque 23 Auditorio la Convención, en algunos puntos se detectaron luminarias malas.
- El auditorio como tal cuenta con muy buena iluminación en cuanto al número de luminarias instaladas, su ubicación, potencia y tipo de luminaria garantizando la correcta distribución de iluminación que se requiere según el tipo de luz ambiente.

Figura 35. Falta de mantenimiento correctivo de iluminación
Fuente: propia

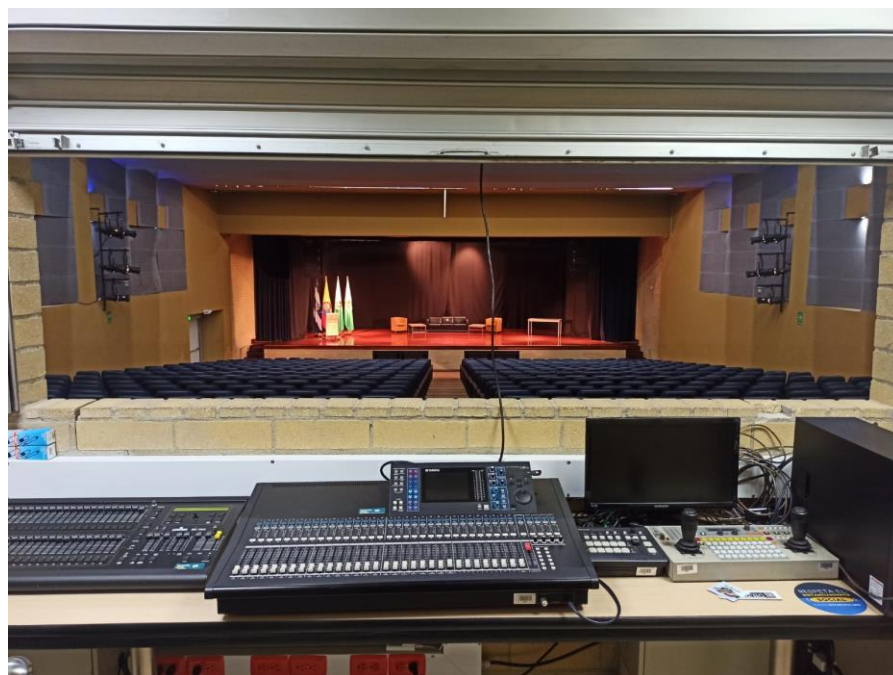
Figura 36. Auditorio bien iluminado
Fuente: propia
