CONVERSIÓN A GAS, DIAGNOSTICO Y RECONSTRUCCIÓN DE TREN  
MOTRIZ Y SISTEMA ELÉCTRICO EN PICK UP DODGE D100

INSTITUCIÓN UNIVERSITARIA PASCUAL BRAVO

Trabajo de grado para optar al título de tecnólogo en mecánica automotriz

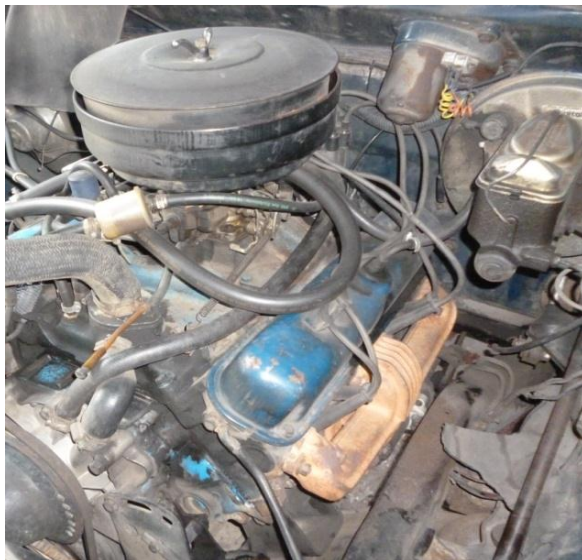
Al realizar una prueba de ruta se determinó que el motor presenta misfire constantemente y una muy baja potencia, se hace necesario acelerar casi por completo para desplazarse a una velocidad normal.

Presentación general motor.

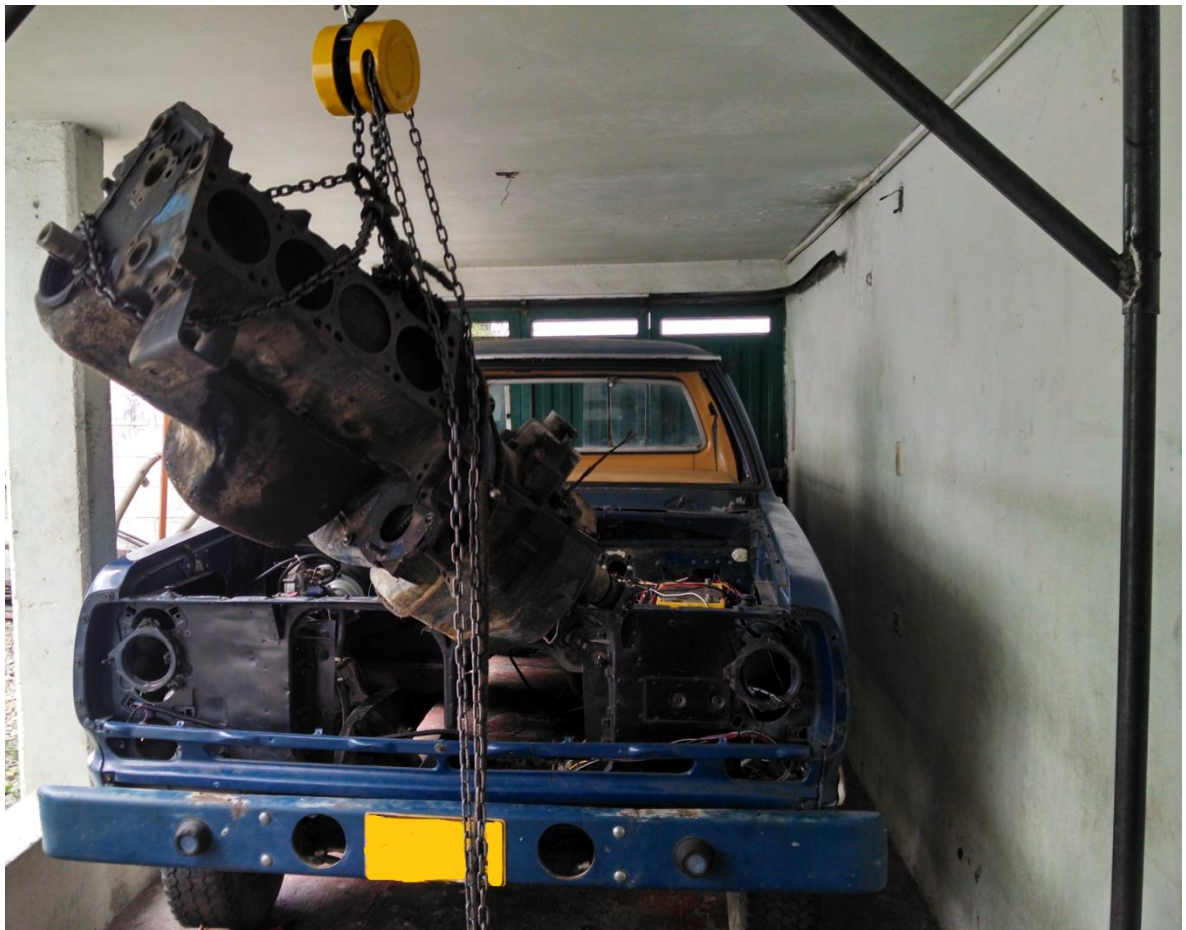
Debido a la gran cantidad de fallas y modificaciones encontradas en el vehículo se determino la necesidad de desarmarlo por completo para realizar primero una inspección detallada que permita determinar que componentes es necesario cambiar o rectificar y luego proceder a realizar una restauración general.

Motor y transmisión removidos del vehículo

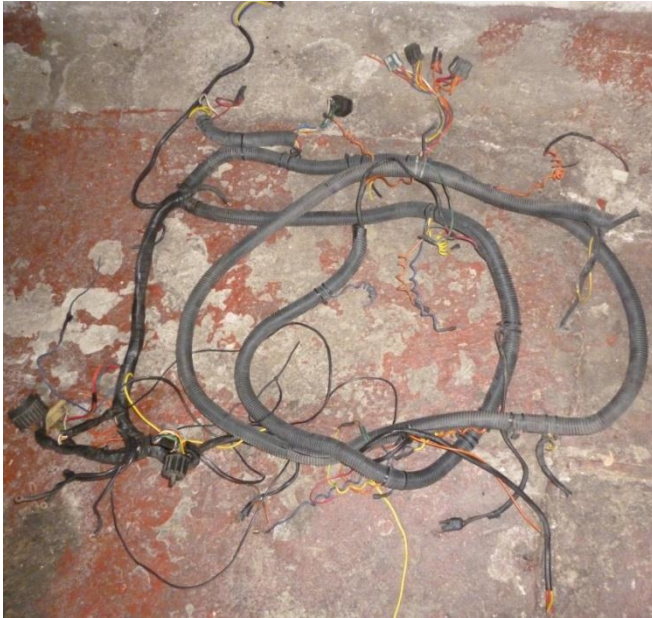
Cableado

Switch luces direccionales en mal estado, causante de inoperancia del circuito.

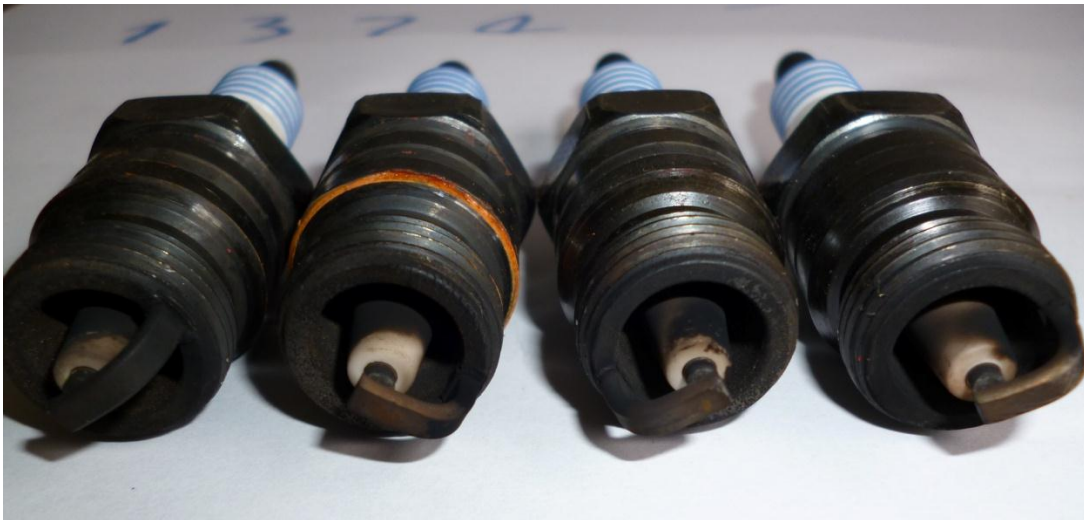
Una inspección visual de las bujías confirma nuevamente los resultados obtenidos en el análisis de emisión de gases, estas presentan una coloración negra en su mayor parte lo cual indica una mezcla rica, los puntos blancos indican que la bujía aun podía auto limpiarse, esto quiere decir que a pesar de que la mezcla en efecto se encontraba rica no se estaban produciendo misfires a causa de esto pues las bujías además se encontraron completamente secas, tampoco se encontraron señales de quema de aceite lo cual concuerda perfectamente con las emisiones producidas por el motor.

Bujías 2 banco izquierdo 2 banco derecho

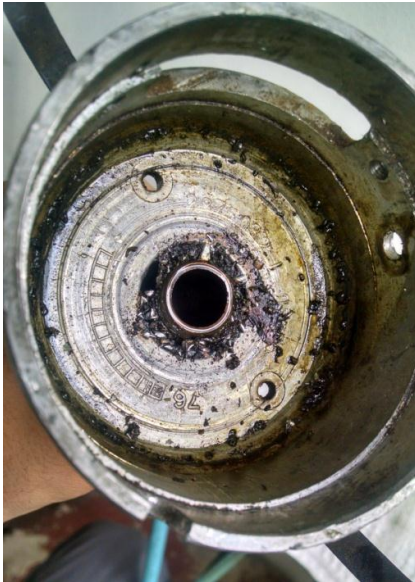
**6.3.2.3 Distribuidor y bobina:** el distribuidor, componente vital para un buen desempeño del motor tanto en potencia como en economía fue severamente modificado con el fin de adaptarle un modulo de encendido interno con el cual se pretendía reemplazar el modulo de encendido original, estas modificaciones se realizaron de una manera absolutamente incorrecta pues en el proceso de adaptación fueron inhabilitados ambos sistemas de avance. El sistema de avance por vacio fue simplemente removido por completo para hacerle espacio al nuevo modulo de encendido, el sistema de avance mecánico fue deformado aparentemente con el único propósito de dejarlo inoperante, el eje del distribuidor y sus bujes fueron alterados, por esta razón el eje presenta bastante juego axial y radial. Se encontró un elevado desgaste en el interior de la carcasa del distribuidor a pesar de que este componente no es un elemento de desgaste.

Limalla encontrada al interior de la carcasa del distribuidor producida por el desgaste de entre la carcasa y el mecanismo de avance centrifugo.

En estas condiciones es imposible reparar el distribuidor, es necesario reemplazarlo.

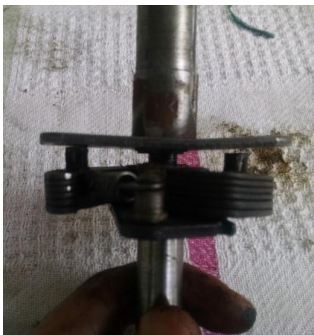
Mecanismo avance centrifugo

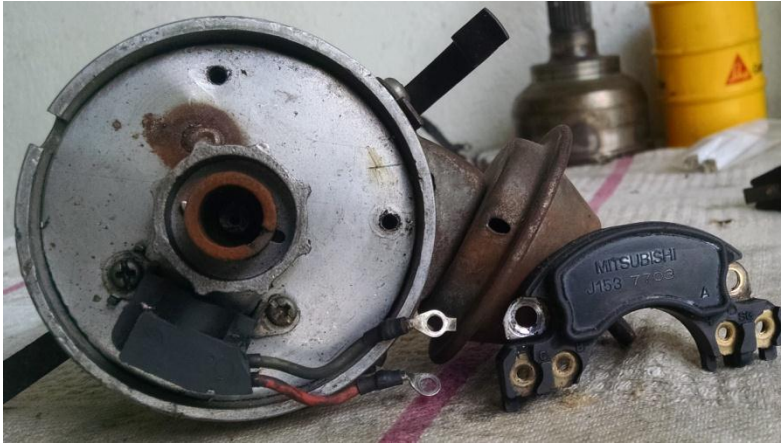
Sumado a lo anterior la selección de partes fue aparentemente indiscriminada pues el modulo de encendido y su bobina captadora provienen de un Mazda 323 el cual equipa un motor de 4 cilindros, la bobina es un modelo universal de baja calidad también diseñada para motores de 4 cilindros y por último el ya mencionado grado térmico incorrecto de las bujías.

Distribuidor sin su sistema de avance por vacio, modulo de encendido mazda 323

Todas estas modificaciones son sin duda alguna la única causa del mal funcionamiento del sistema de encendido, el misfiring y el avance errático, también son una de las principales causas de la baja potencia del vehículo y pueden generar un elevado consumo de combustible.

**Distribuidor:** El distribuidor fue reemplazado por un modelo original equipado con avance centrífugo y por vacío, el gap entre el reluctor y el pick up coil fue ajustado a .008 según especificación del fabricante. La resistencia del pick up coil medida fue de 480 ohmios, se encuentra dentro del rango permitido de 350-550 ohmios. El avance de encendido en ralentí fue ajustado a 2 grados antes del punto muerto superior usando una lámpara estroboscópica.

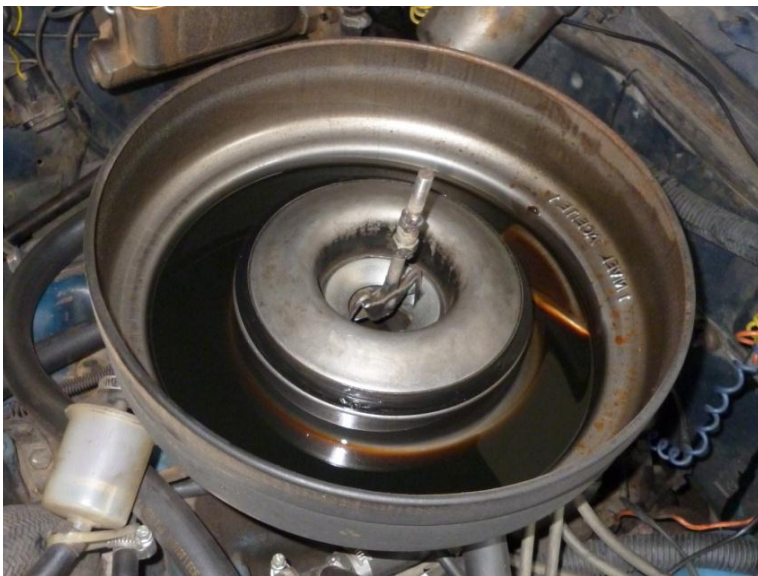
El filtro de aire tipo baño de aceite equipado en este motor contenía un nivel insuficiente de lubricante, lo cual disminuyó la efectividad del filtrado permitiendo el ingreso de gran cantidad de polvo al interior del carburador y el motor, esto sin duda aceleró el desgaste en los anillos y cilindros.

Bajo nivel de aceite en filtro de aire

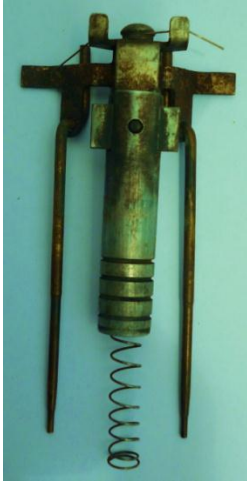
## Conjunto step up piston y metering rods

El carburador tampoco se encontró libre de modificaciones mal realizadas, el step-up piston y los metering rods fueron removidos y reemplazados con un trozo de papel aluminio para evitar fugas excesivas de vacío aparentemente, los main metering jets fueron reemplazados por modelos provenientes de un motor Ford 351 Windsor nuevamente y al igual que con el sistema de encendido estas modificaciones parecen haberse realizado sin fundamentación alguna.

La función de este componente es la de variar la entrega de combustible en relación con la carga del motor, aumentándola cuanto mayor es la presión en el múltiple de admisión y siendo esta menor a medida que la presión en el múltiple de admisión disminuye.

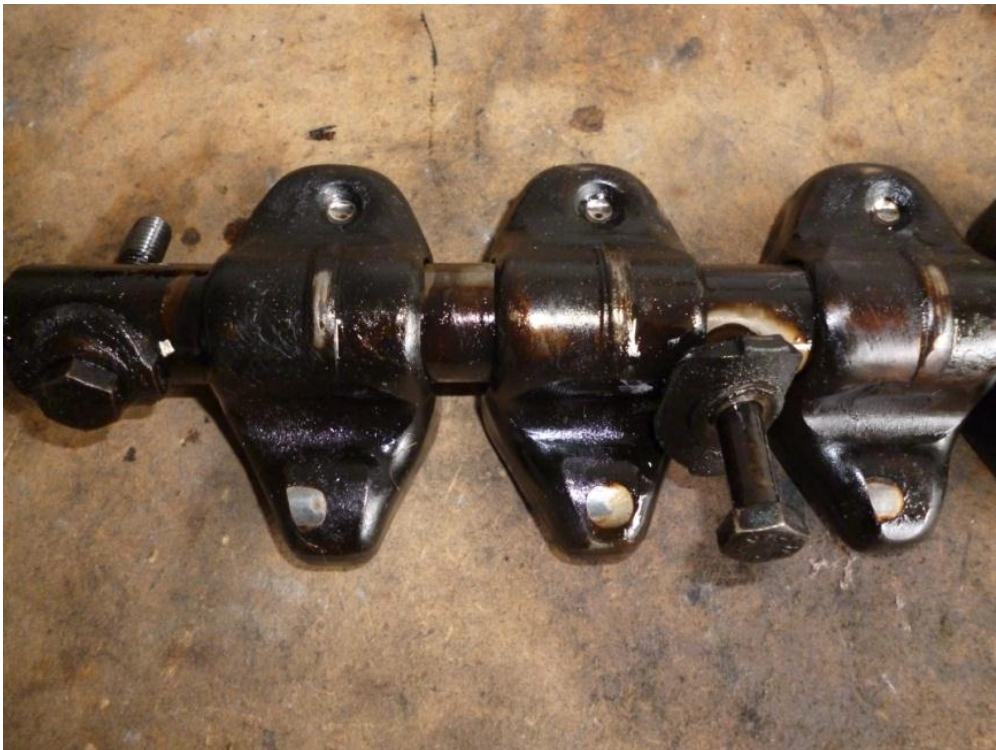
**Balancines:** En la culata del banco derecho se encontraron 4 balancines instalados de forma incorrecta, esto trajo como consecuencia una apertura incompleta de las válvulas accionadas por estos balancines y genero un desgaste excesivo en las colas de las mismas debido a una lubricación deficiente, además la incorrecta colocación de los balancines ocasiono que algunas varillas impulsadoras se deformaran debido a que su movimiento se realizaba de forma inadecuada.

Desgaste anormal en balancín causado por instalación incorrecta, contacto parcial con la válvula.

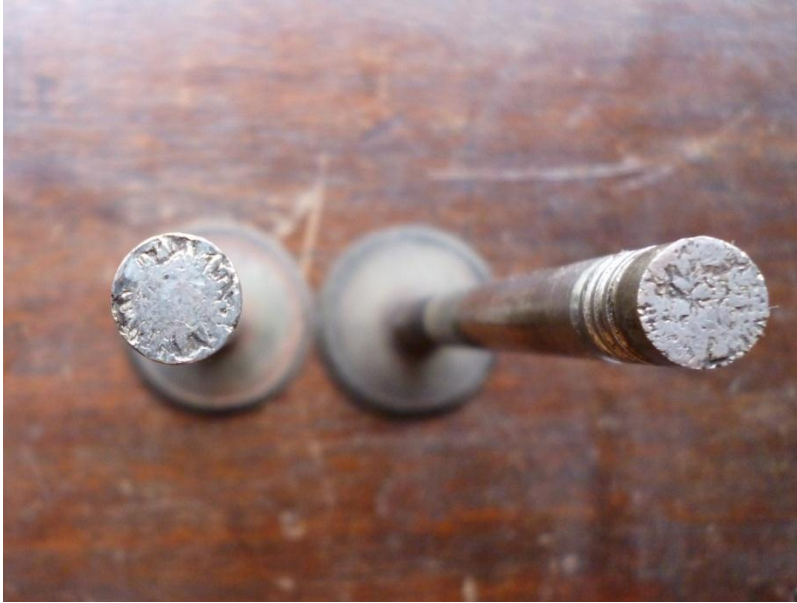
Desgaste excesivo en cola de válvulas debido a lubricación insuficiente.

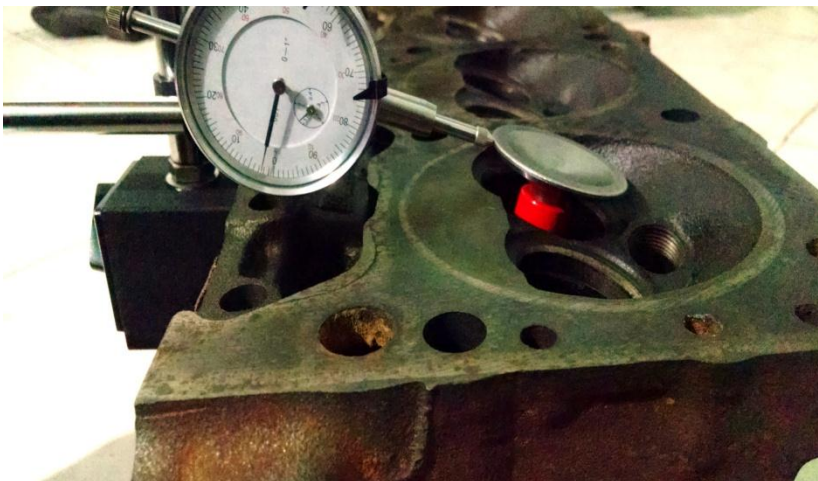
**Guías.** Seguidamente se inspeccionaron las guías de válvulas con el método especificado en el manual del fabricante el cual consiste en mantener la válvula parcialmente abierta y moverla hacia ambos lados mientras se mide su desplazamiento total, este movimiento no debe exceder .017”

Medición de desgaste guías válvulas

Cilindro#	1	2	3	4	5	6	7	8
Admisión	.015"	.015"	.014"	.012"	.014"	.015"	.013"	.015"
Escape	.018"	.017"	.016"	.014"	.018"	.015"	.017"	.028"

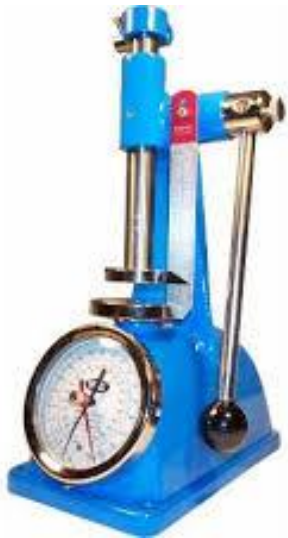
**Resortes.** Para la medición del estado de los resortes de válvula se utilizó una herramienta especial la cual mide la fuerza ejercida por los resortes cuando se comprimen a diferentes alturas.

Herramienta especial para medición de fuerza de resortes.

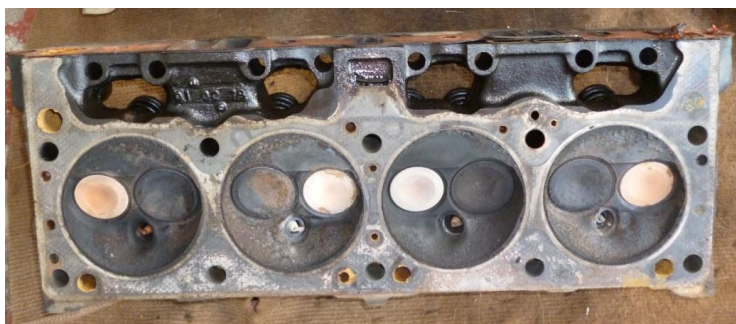
La medición de Planitud trajo como resultado una variación de .012” en la culata derecha y .010” en la culata izquierda, a pesar de encontrarse dentro de especificación, se decide cepillar ambas culatas .012” con el fin de asegurar el mejor sellado posible y lograr un pequeño aumento en la relación de compresión.

Vista inferior culata.

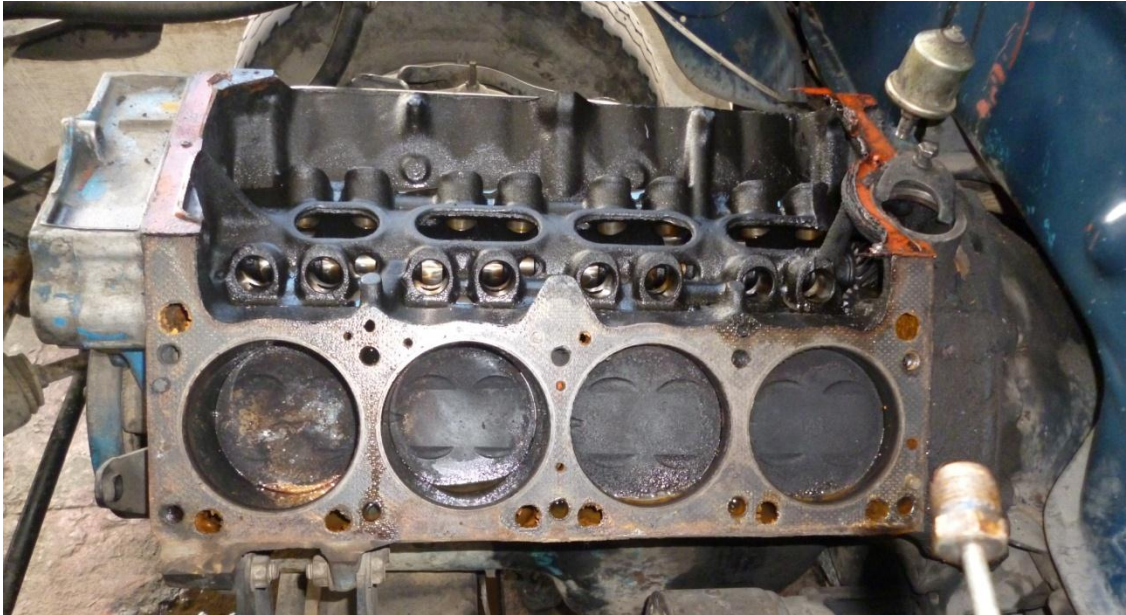
Vista lateral bloque 318

Debido a la falta de herramienta de medición especializada el diagnóstico del bloque se realizó Mediante una inspección visual que arrojó los siguientes resultados.

Las camisas presentan un alto desgaste el cual se puede notar palpando el borde superior de los cilindros donde hay una “escala” pronunciada, además en el cilindro #6 se observó una pequeña fisura en la parte inferior de la camisa, dentro del área recorrida por los anillos de compresión, esto a pesar de que no causaba fugas de refrigerante si suponía un punto de sellado deficiente y de alto desgaste para los anillos. Se hace entonces necesario reemplazar la camisa en el cilindro #6, rectificar las demás camisas y usar pistones sobre medida.

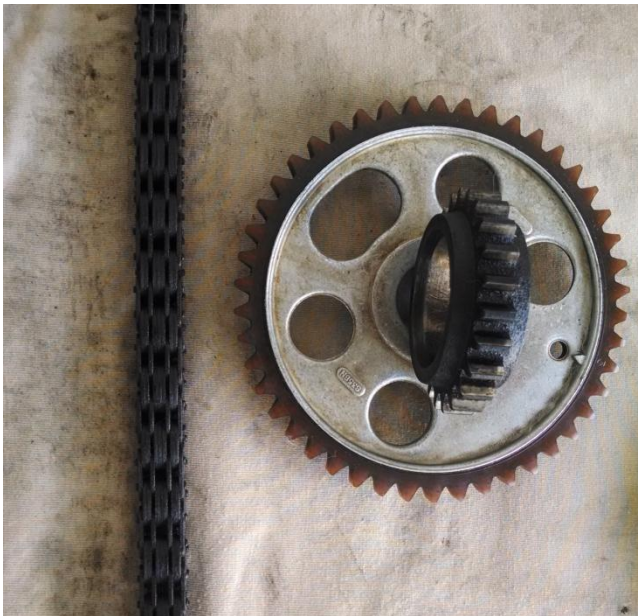
Por ultimo cabe mencionar que se encontró instalado un kit de distribución incorrecto para este modelo de motor. Se encontraron piñones de una sola fila de dientes con la particularidad de que el piñón de eje de levas tiene sus dientes recubiertos en nylon para reducir el ruido generado durante el funcionamiento del motor. Este tipo de cadena y piñones se instaló principalmente en automóviles y demás vehículos de servicio liviano equipados con el motor de referencia 318-1 el motor de trabajo pesado 318-3 utiliza un diseño de cadena y piones diferente.

Piñones y cadena distribución servicio ligero

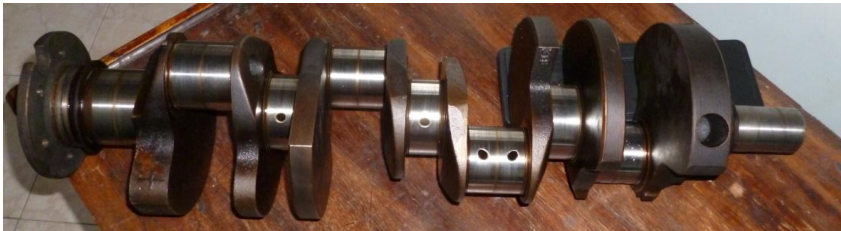
Después de tomadas estas medidas se procedió a remover el cigüeñal del bloque para tomar medidas de conicidad y ovalización en sus muñones de bancada y en los codos de biela, es necesario mencionar que el cigüeñal se encontraba rectificado .010"

### Vista lateral cigüeñal

**Cigüeñal:** luego ser rectificado .020” se procedió a medir los muñones de biela y bancada antes de instalar el cigüeñal para corroborar su conformidad con las especificaciones del fabricante. Las medidas se tomaron como se explica en las páginas 49 y 50.

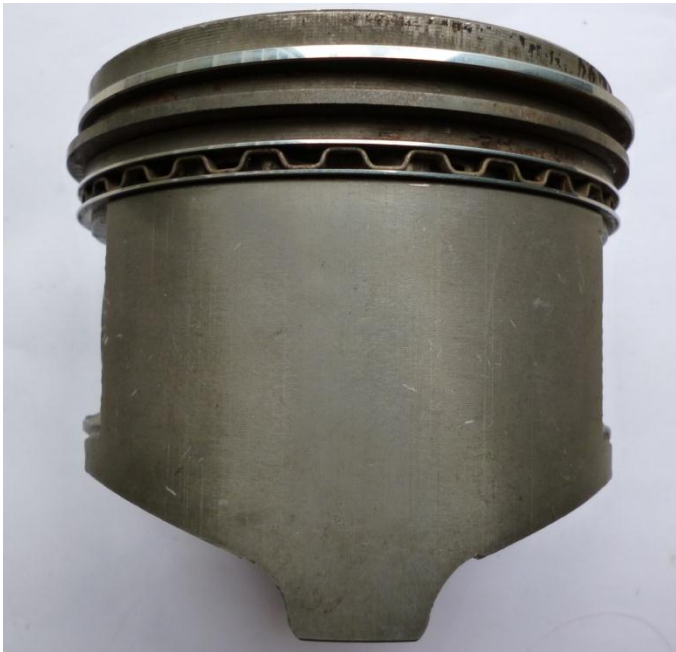
Los pistones se encontraron con un desgaste mínimo y normal, de no ser por la necesidad de rectificar los cilindros podrían ser reutilizados. Los anillos también se encontraron en buen estado, su bajo costo hace que reutilizarlos sea innecesario.

Vista frontal piston

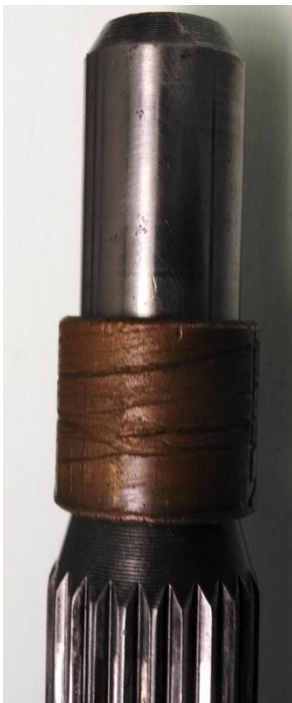
Buje piloto y drive pinion

Como se observa en la imagen el buje piloto presenta un excesivo desgaste en su exterior lo cual indica que este giro dentro de su alojamiento en el cigüeñal, debido a que está fabricado en bronce, un material blando, este no causo ningún daño ni al cigüeñal ni al drive pinion, sin embargo esto si puede haber contribuido a la dificultad que presentaba la transmisión para engranar sus marchas y al ruido generado por esta. Es necesario reemplazar el buje piloto

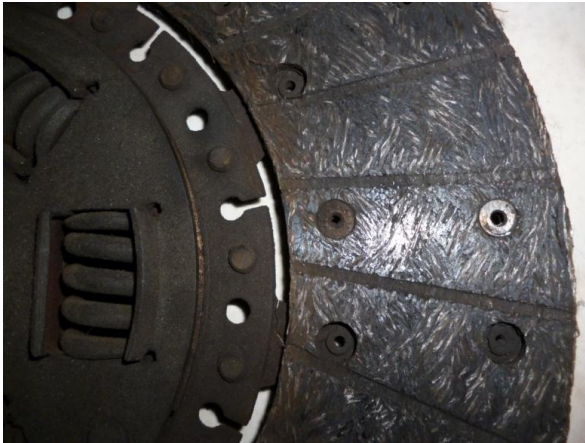
Disco de Clutch

Remache desgastado debido a rozamiento permitido por desgaste excesivo de material de fricción

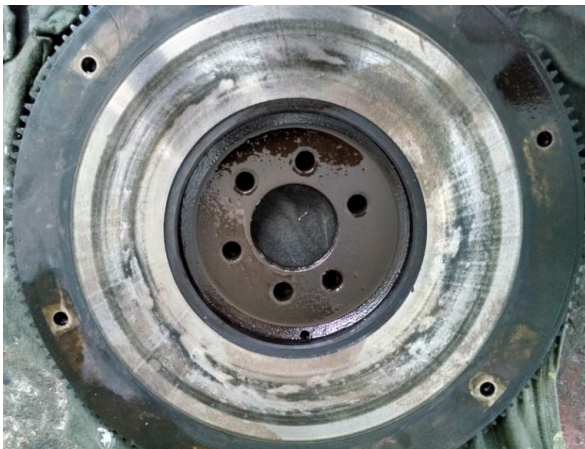
Volante

**Volante:** A pesar del elevado desgaste encontrado en el disco de Clutch la volante no presenta desgaste alguno, tampoco se aprecian deformaciones o agrietamientos en su superficie, esto hace innecesario realizarle algún proceso de rectificado, es posible por lo tanto reutilizarla después de efectuar una buena limpieza.

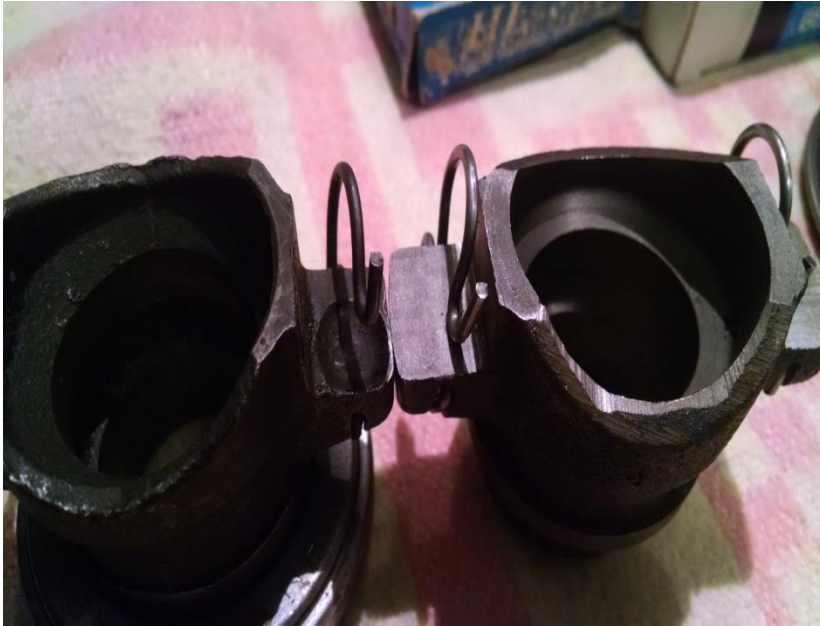
Comparación porta rodamientos

**Rodamiento de desenganche:** Esta pieza está compuesta de dos partes, el rodamiento que hace contacto con la prensa y el porta rodamiento, este último se desliza sobre el drive pinion bearing retainer cuando es movido por la horquilla, este elemento presenta un alto desgaste en sus superficie de contacto con ella.

Porta rodamientos con  
desgaste excesivo en  
sus superficies de  
contacto con la  
horquilla

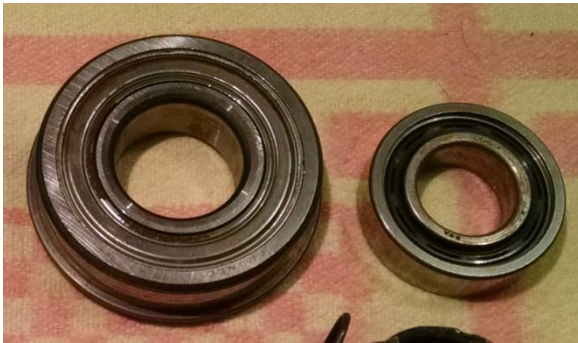
Mediante una inspección visual y auditiva se pudo determinar que el rodamiento intermedio y el rodamiento trasero del mainshaft se encontraban en mal estado pues sus pistas se notaban desgastadas, al hacerlos girar manualmente se notaba un movimiento irregular con pequeños atascos, además los rodamientos producían bastante ruido al girar, sin duda estos rodamientos eran los causantes del excesivo ruido generado durante el funcionamiento de la transmisión, es necesario entonces reemplazar ambos rodamientos de bolas, los demás rodamientos se encontraron en buen estado y pueden ser reusados.

Rodamientos de bolas intermedio y trasero mainshaft

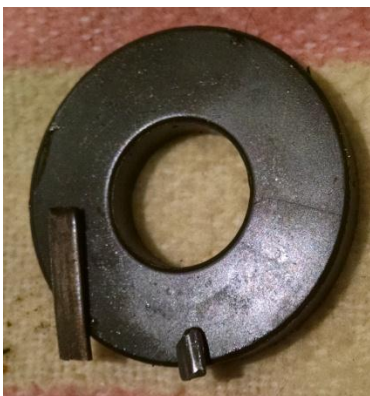
**Imán:** al remover el imán en el fondo de la carcasa de la transmisión se notó que además de una pequeña cantidad de limalla propia de un desgaste normal, este había atraído 2 partículas de gran tamaño, luego de una revisión del diagrama de despiece y una inspección detallada de los piñones se determinó que una de estas partículas provenía de uno de los dientes del piñón de reversa, la otra era uno de los dos resortes radiales instalados entre el mainshaft y el piñón de primera, el otro resorte no se encontró durante el desarmado de la transmisión.

Imán

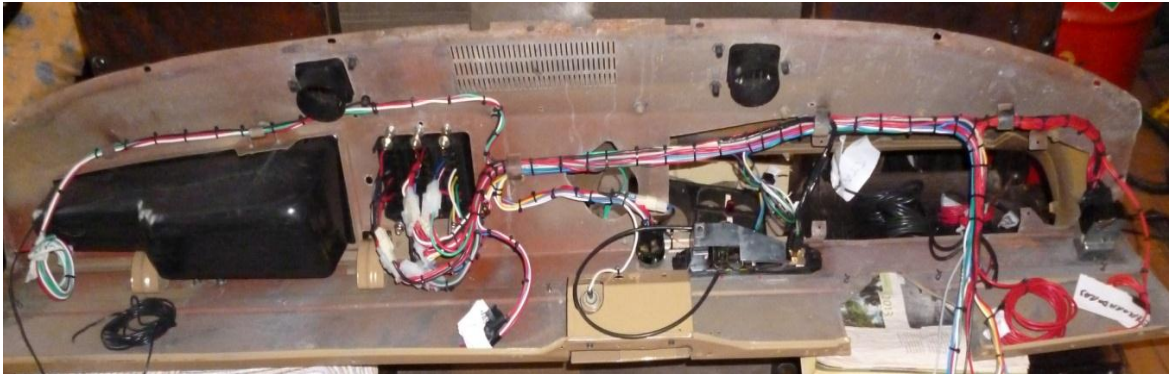
Cableado interior, fusibles switches y tablero de instrumentos

Se reemplazó la totalidad del cableado siguiendo el diagrama eléctrico en el manual del fabricante, se reusaron los switches de luces, limpia brisas y encendido, se reemplazó el switch de luces direccionales pues esta era la causa de que estas no funcionaran.

La caja de fusibles que equipaba fusibles cilíndricos de vidrio fue reemplazada por una caja de fusibles que utiliza fusibles plásticos de diseño más moderno los cuales son más comerciales. Se conservó el valor de amperaje especificado en el manual para cada uno de los circuitos.

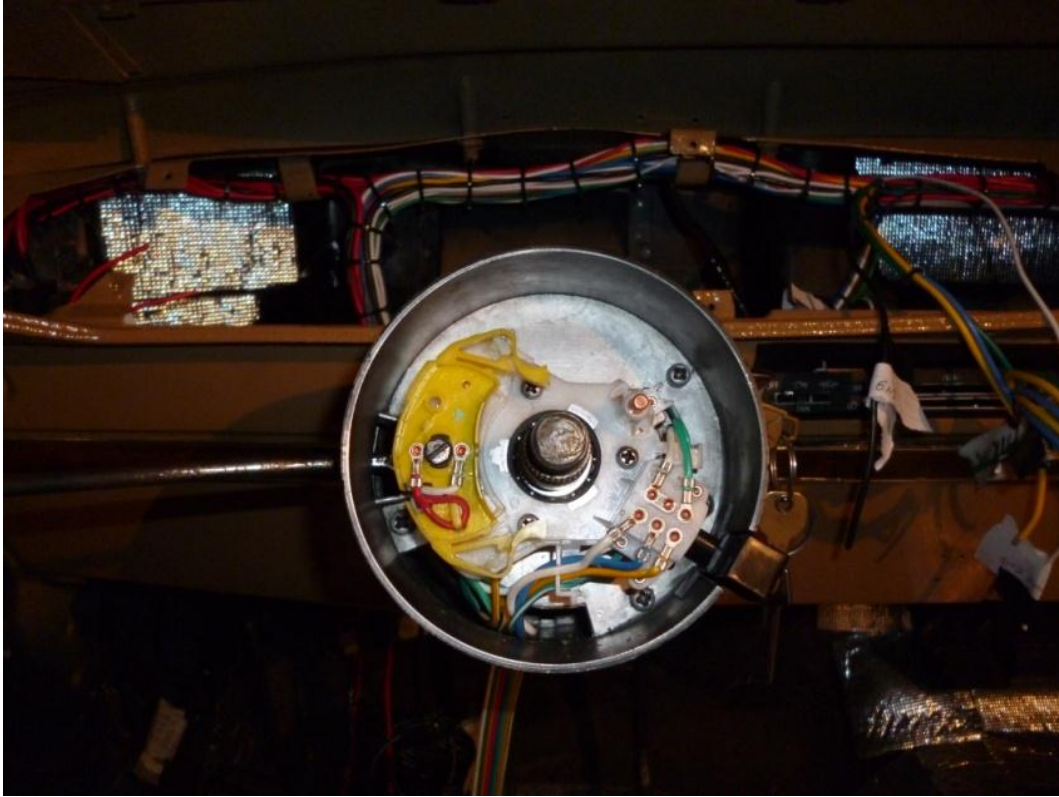
Switch luces direccionales.

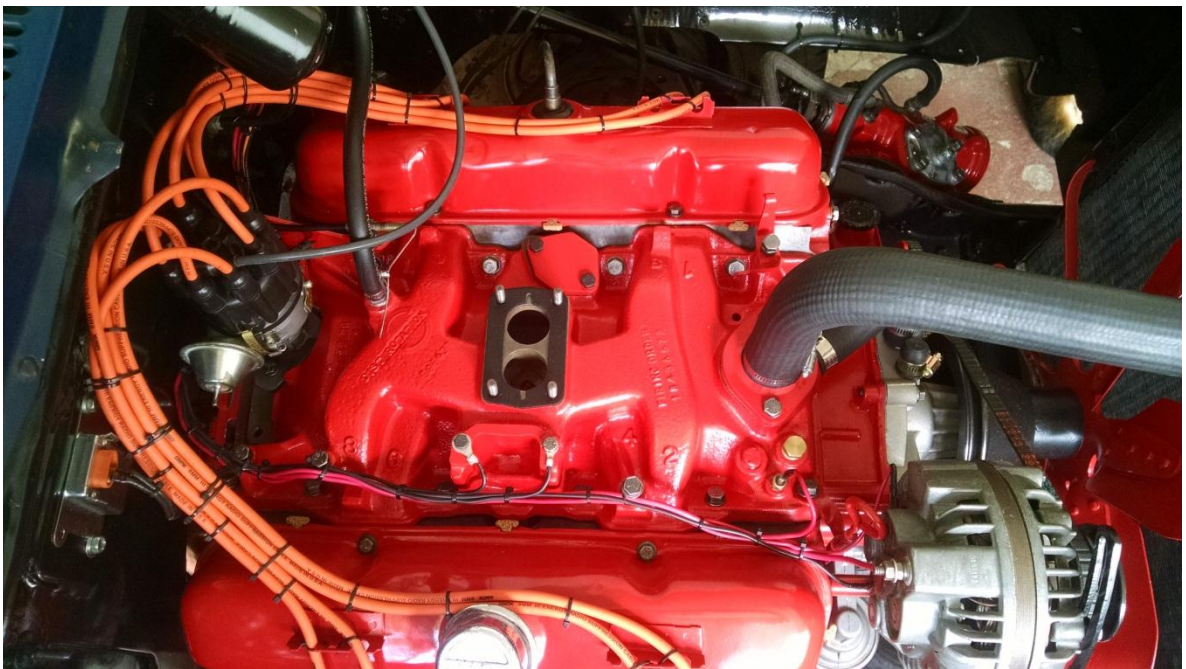
#### Instalación Cables de bujías

Los cables de bujía utilizados son del tipo resistivos de supresión RFI de 8mm de espesor y una resistencia por metro aproximada de 8000 ohmios muy inferior a la máxima especificada de casi 40,000 ohmios por metro, esto permite una menor caída de voltaje y una mayor energía para completar el salto de chispa entre los electrodos de la bujía.

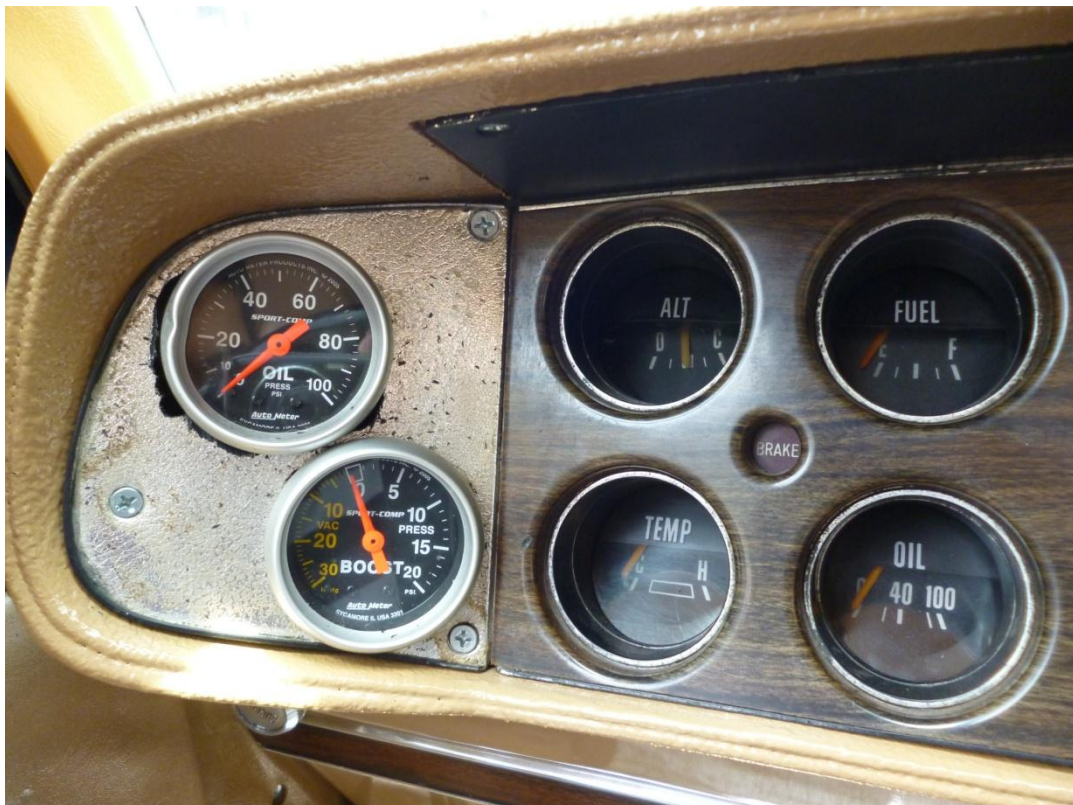
Tablero de instrumentos

**Tablero de instrumentos:** se repararon los indicadores de temperatura y nivel de combustible, se decidió instalar dos indicadores adicionales en el tablero de instrumentos con el fin de reemplazar los instrumentos malos y permitir un mejor monitoreo del funcionamiento del motor en todo momento. Los indicadores instalados fueron:

- vacuometro con un rango de 0 a 30 pulgadas de mercurio muy útil para diagnosticar problemas mecánicos en el motor como fugas de vacío, pérdidas de compresión o fallas en el sistema de encendido
- manómetro de aceite con un rango de 0 a 100 psi. una presión de aceite adecuada es vital para determinar la vida útil del motor y para el adecuado funcionamiento de los impulsadores hidráulicos. Con este instrumento se reemplaza el manómetro original el cual no fue posible reparar.

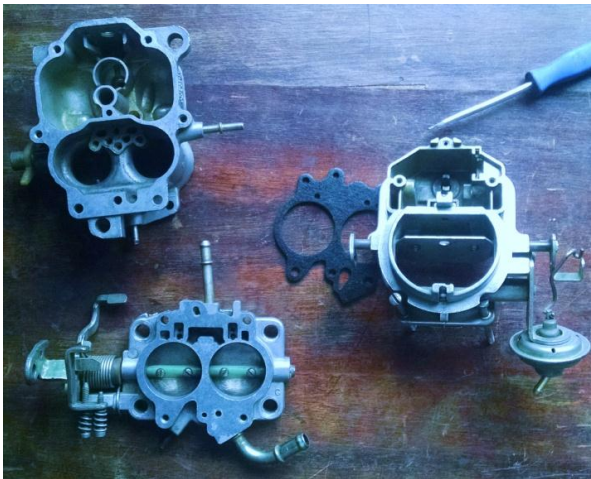
Vista interna carburador.

El carburador se desarmó y limpió completamente, fue necesario reemplazar la taza debido a que esta había sido alterada de forma irreparable y no permitía la instalación de los main jets originales, se instalaron nuevamente el step up piston, metering rods y main jets originales. Finalmente se reemplazaron todos sus empaques.

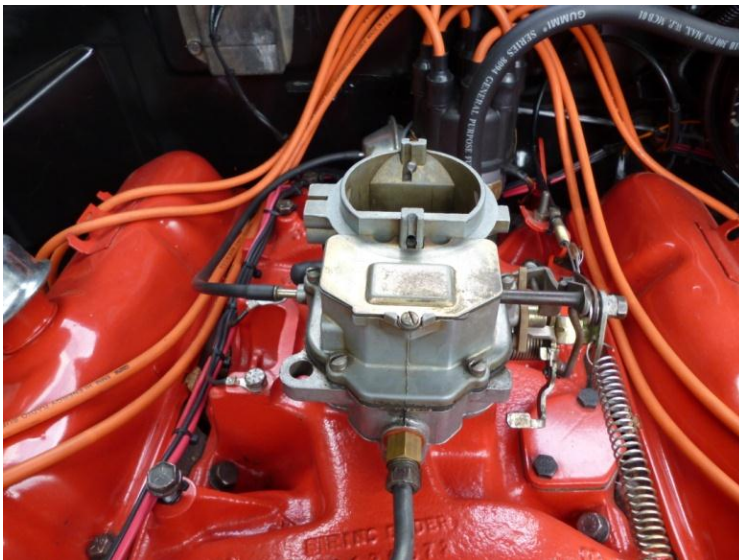
Vista externa carburador

Con el uso de un sensor de oxígeno de banda ancha se ajustó la mezcla en ralentí a 14.2:1 como lo especifica el manual de mantenimiento, esto asegura una menor emisión de gases contaminantes Y consumo de combustible.

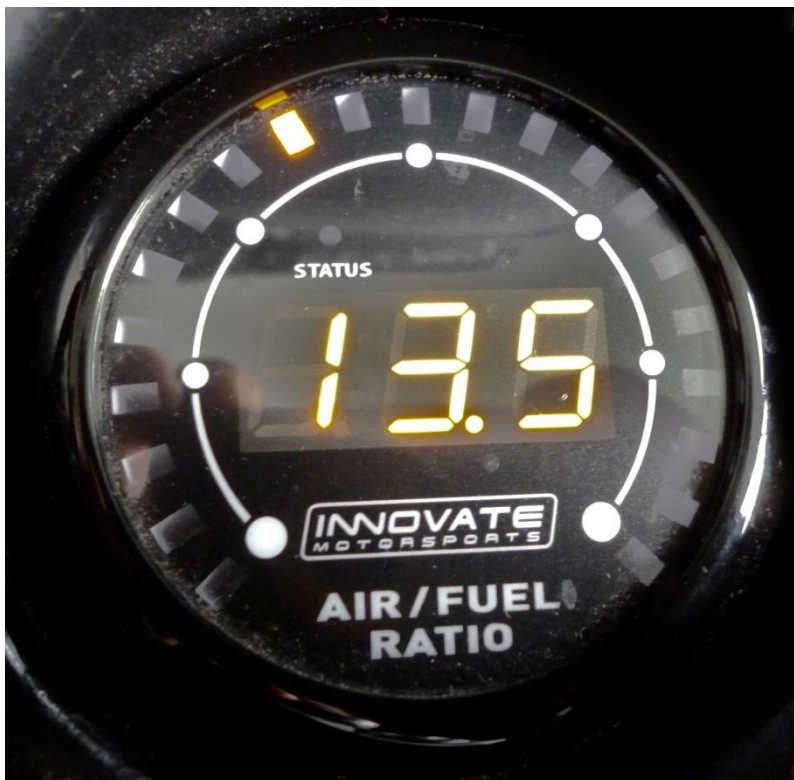
Indicador relación de mezcla, sensor de oxígeno banda ancha

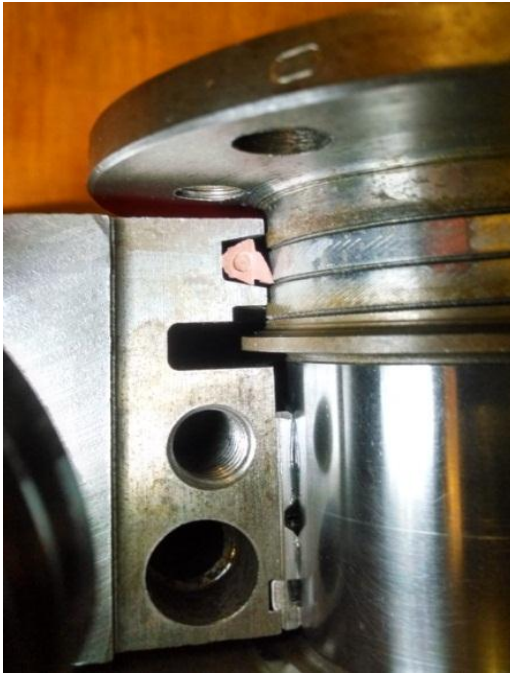
Por último Se instaló un retenedor trasero de cigüeñal de 2 piezas fabricado en neopreno para reemplazar el cordón grafiado que originalmente equipa el motor para cumplir esta misma función, el sello de neopreno ofrece varias ventajas como un mejor control de aceite, mayor durabilidad y una instalación más simple pues no se requieren herramientas especiales.

Pieza superior retenedor ciguenal instalada.

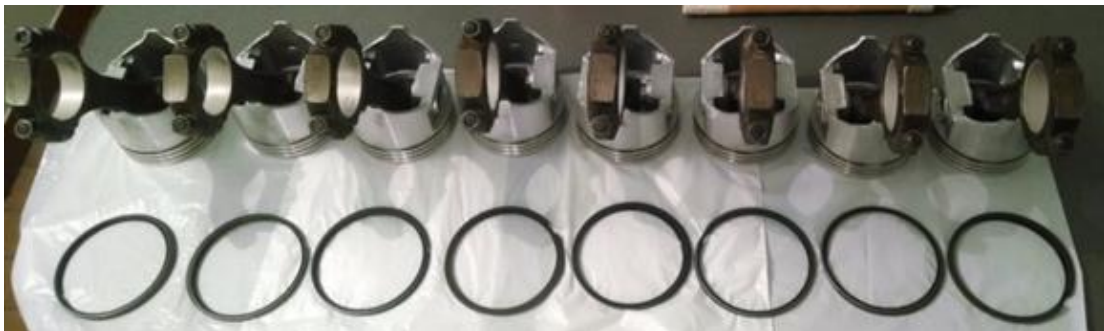
#### Pistones y anillos

**Pistones y anillos:** utilizando galgas de espesores se midió el gap de los anillos en el cilindro y la tolerancia lateral de los anillos en el piston. (Ver anexos)

Cilindro#	Compresión # 1	Compresión # 2	Control aceite # 1	Control aceite # 2
1	.012"	.013"	.032"	.030"
2	.010"	.010"	.022"	.024"
3	.012"	.013"	.030"	.032"
4	.011"	.013"	.022"	.023"
5	.011"	.011"	.020"	.023"
6	.010"	.013"	.022"	.018"
7	.011"	.011"	.020"	.022"
8	.010"	.010"	.022"	.019"

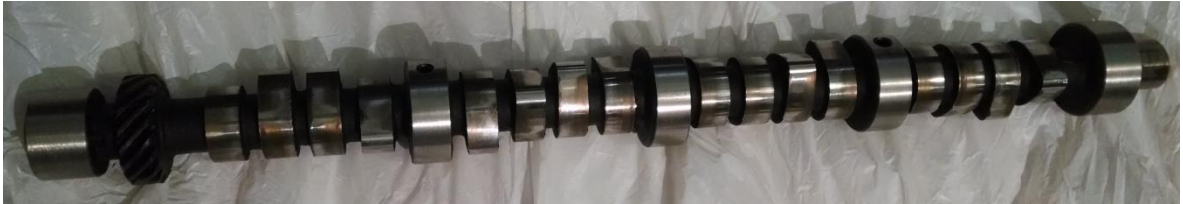
Eje de levas

**Eje de levas:** los bujes del eje de levas fueron reemplazados, la tolerancia de aceite fue medida en la rectificadora debido a que se requiere herramienta especializada de alto costo para esto, todos los bujes se encontraron con una tolerancia de aceite dentro del límite máximo de .005”

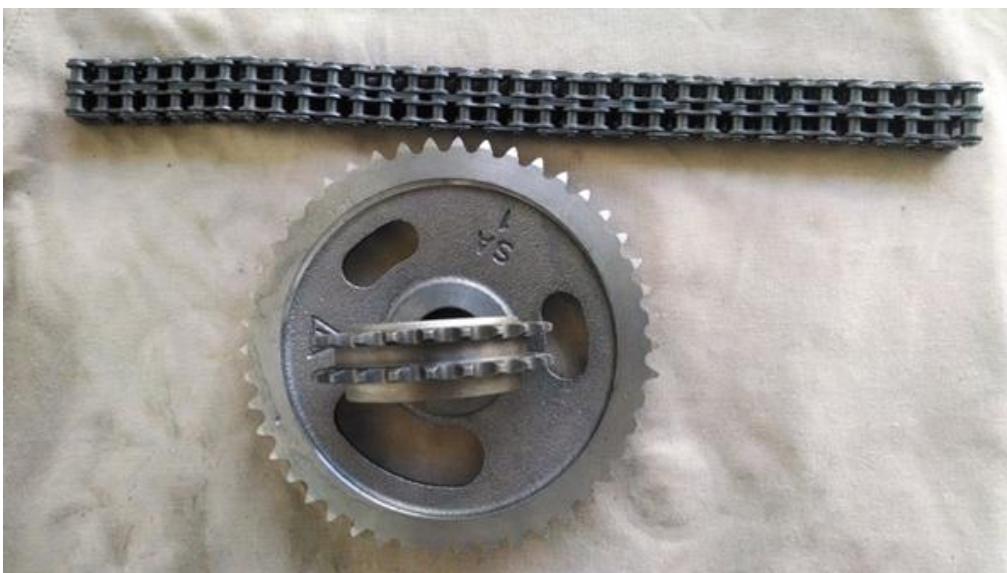
Luego de instalar el eje de levas se procedió a instalar el kit de distribución para motores Chrysler de trabajo pesado el cual está compuesto por piñones y cadena de doble fila. Este tipo de piñones es más resistente y duradero que los piñones de una sola fila recubiertos en nylon usados en los motores de servicio ligero, su única desventaja es una mayor producción de ruido durante su funcionamiento lo cual puede hacerlos indeseables para su uso en vehículos de pasajeros.

Piñones y cadena de distribución de doble fila

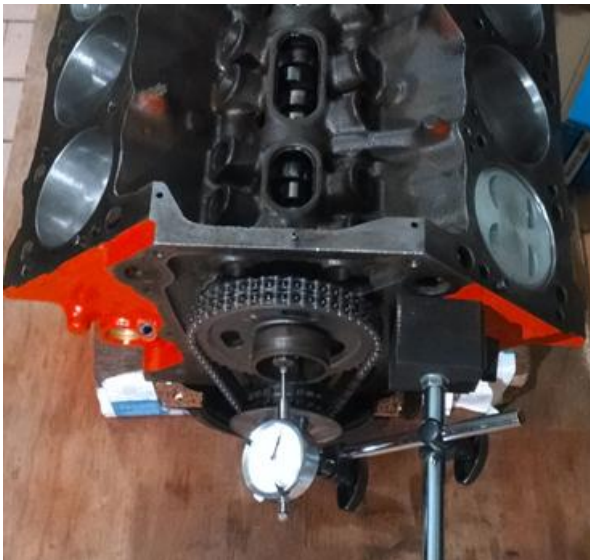
El ultimo paso para completar el armado del bloque fue medir el juego axial del eje de levas el cual midio .006" confirmando el buen estado de este.

Juego axial deseado	.002"--.006"
Maximo juego axial permisible	.010"

Medicion juego axial eje de levas

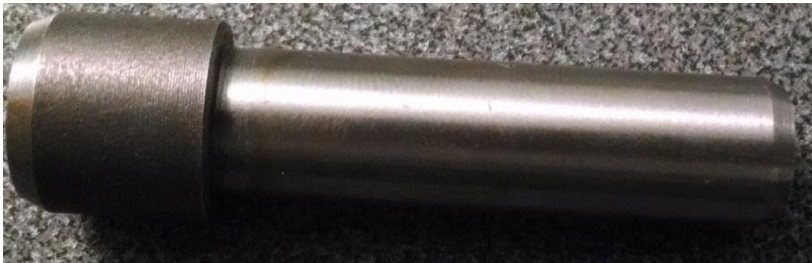
**Guías:** Debido a que en el mercado local no es posible conseguir válvulas con vástagos en sobre medida, no se puede realizar un proceso de rectificado en las guías y es necesario reemplazarlas, este proceso consiste en remover la guía original taladrándola, posteriormente la guía nueva se instala a presión con un ajuste de interferencia, este proceso inevitablemente desplaza el centro de la guía haciendo necesario rectificar el asiento de la válvula de acuerdo a este nuevo centro para asegurar un buen sellado.

Inserto de guía con cabeza

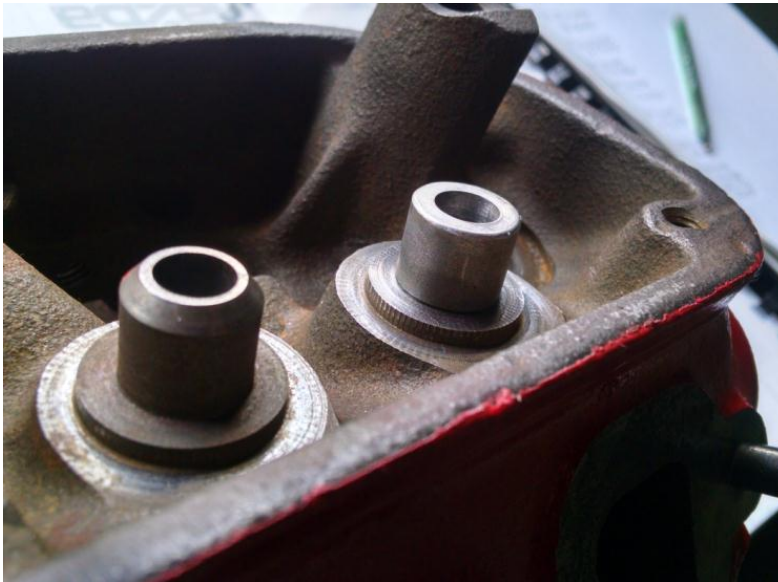
Guía instalada

Se utilizaron guías diseñadas para motores a gas naturas las cuales soportan una mayor temperatura, se decidió rimar las guías para obtener una tolerancia holgada, cercana al límite máximo de .017” con el fin de permitir la dilatación adicional en las válvulas consecuencia normal de la operación con GNV.

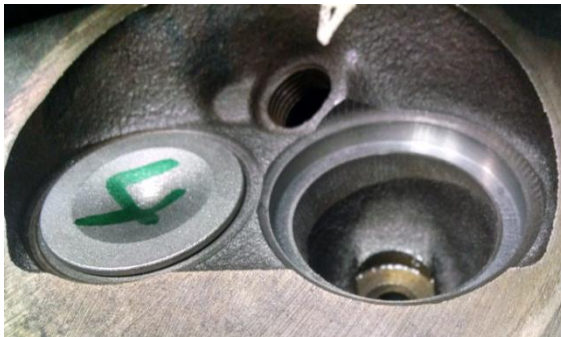
**Asientos:** estos se fabricaron a partir de un buje centrifugado hecho de aleación especial de hierro gris de alta dureza para motores a gas. Fue necesario remover completamente el asiento original y maquinara la culata para admitir el inserto sobre el cual se maquinaria el nuevo asiento

Maquinado en cámara de combustión.

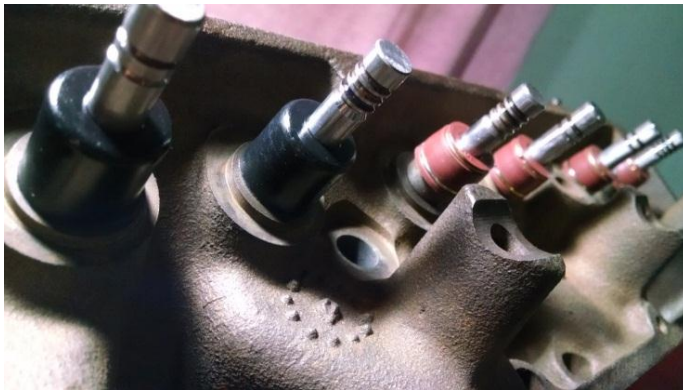
**Sellos y guías:** durante la década del 70 todos los motores Chrysler venían equipados con sellos de válvula tipo sombrilla los cuales subían y bajaban junto con el vástago de la válvula, este diseño no es muy eficiente a la hora de controlar el consumo de aceite lo cual puede generar altas emisiones de hidrocarburos y depósitos de carbón en los cilindros debidos a la quema de aceite. Por esta razón se decide utilizar sellos de válvula de tipo positivo los cuales brindan un mejor control en el consumo de aceite y minimizan las fugas de vacío a través de las guías de admisión.

Comparación sellos de válvula tipo sombrilla y tipo positivo

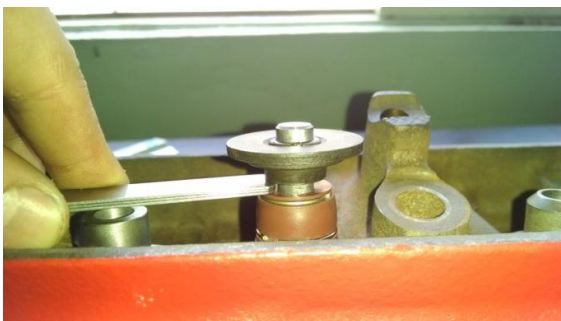
Debido a este cambio en los sellos se midió la tolerancia entre el retenedor del resorte de válvula y el sello de la guía para asegurarse de no tener problemas. El manual del fabricante no tiene una especificación para esto, sin embargo fabricantes de ejes de levas como Lunati recomiendan una tolerancia mínima de .090" (ver anexos) esta especificación coincidió con la medida obtenida en las culatas.

Tolerancia retenedor - sello

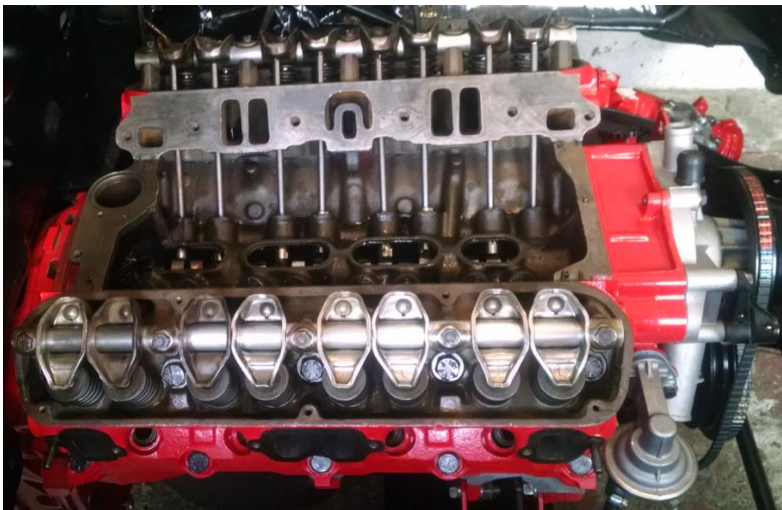
**Balancines y varillas impulsadoras:** varios balancines fueron reemplazados junto con todas las varillas impulsadoras, estas fueron reemplazadas por un diseño de 2 piezas más robusto (ver anexos) , se verifico que no hubiera problemas de interferencia con las culatas y que las varillas realizaran su movimiento de manera adecuada.

Vista lateral motor balancines y varillas

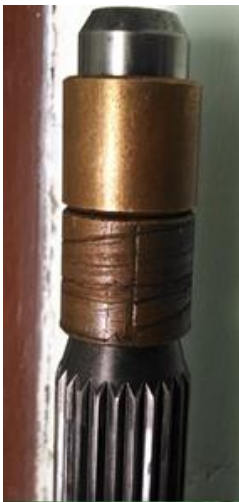
Comparación buje piloto nuevo y desgastado

Este sistema fue reemplazado por completo debido al alto desgaste que presentaban todos sus componentes, con eso se asegura una correcta operación de la transmisión y se elimina la dificultad para realizar el cambio de marchas. Como se mencionó anteriormente la prensa del clutch se encontró en buen estado pero al no haber medios para medir la fuerza ejercida por sus resortes se decidió reemplazarla de todos modos debido a que el motor reconstruido recuperara su potencia original pudiendo provocar que un disco de embrague nuevo se deslice a causa de una fuerza insuficiente ejercida por la prensa desgastada.

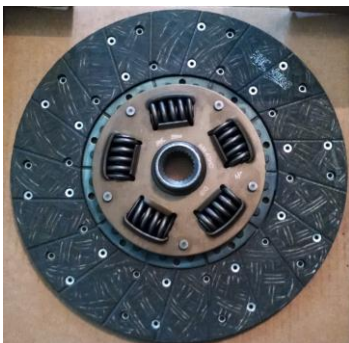
Disco de Clutch nuevo
