CONVERSIÓN A GAS, DIAGNOSTICO Y RECONSTRUCCIÓN DE TREN  
MOTRIZ Y SISTEMA ELÉCTRICO EN PICK UP DODGE D100

INSTITUCIÓN UNIVERSITARIA PASCUAL BRAVO

Trabajo de grado para optar al título de tecnólogo en mecánica automotriz

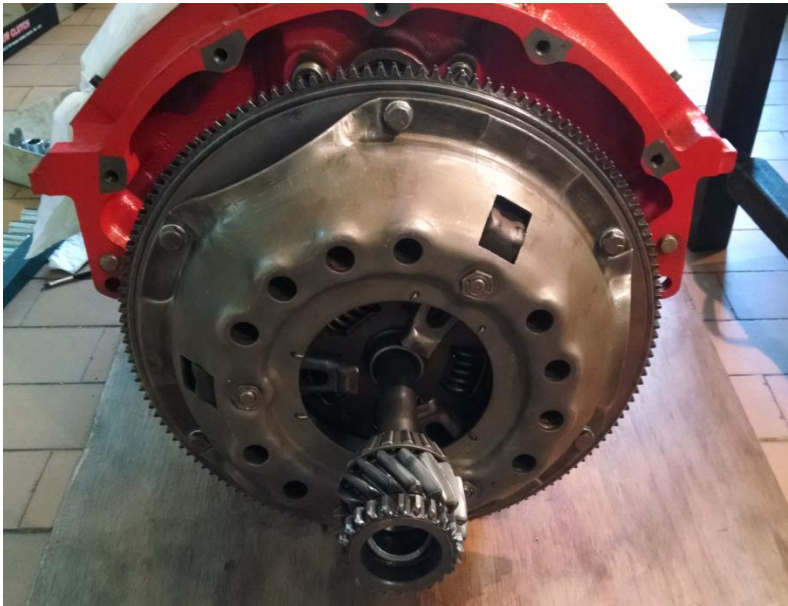
Instalación kit de embrague centrado de disco de Clutch por medio de drive pinion

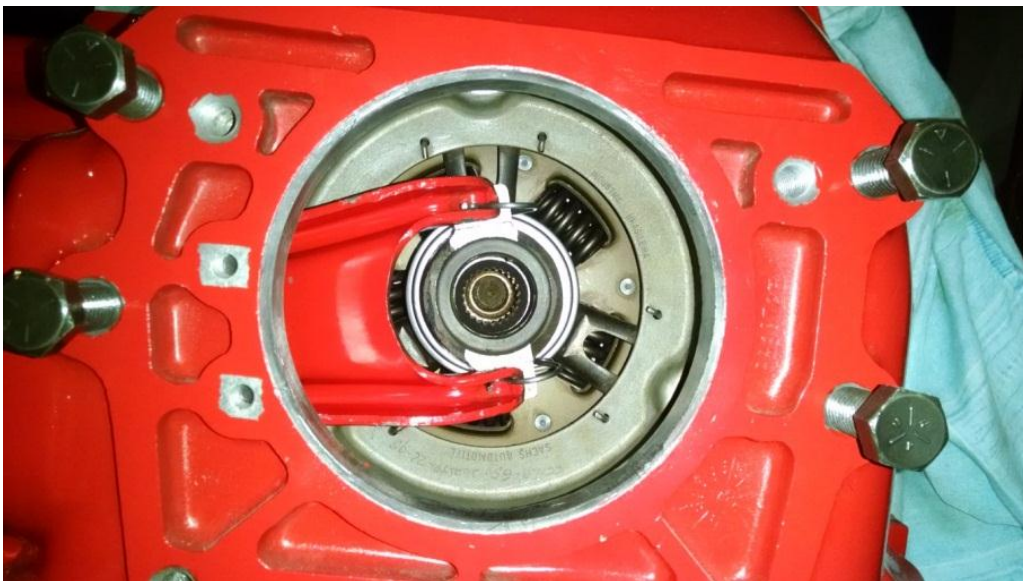
Vista general sistema embrague. Horquilla rodamiento de desenganche, prensa, disco y buje piloto

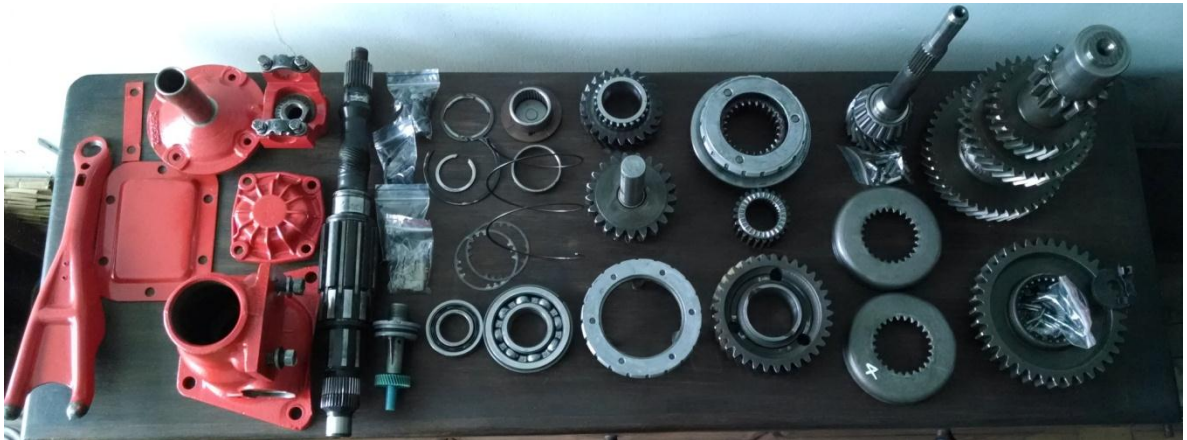
Antes de armar la transmisión se limpiaron e inspeccionaron todas las piezas que serían reutilizadas, se prestó especial atención a las superficies de unión para asegurar un buen sellado de los nuevos empaques y retenedores.

Transmisión new process 435 antes de su ensamble

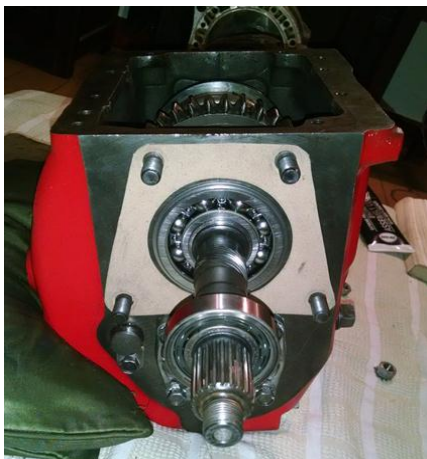
Con el reemplazo de los rodamientos intermedio y trasero del mainshaft se espera eliminar el ruido producido por la transmisión durante su operación. Cabe anotar que estos dos rodamientos son los únicos rodamientos de bolas en la transmisión y ambos debieron ser reemplazados, ningún otro rodamiento se encontró en mal estado, esto puede atribuirse a que los rodamientos de bolas concentran las cargas en un área muy pequeña de sus pistas y bolas lo cual puede ocasionar un una mayor rata de desgaste en este tipo de rodamientos.

#### Vista posterior transmisión, rodamiento intermedio y trasero del mainshaft

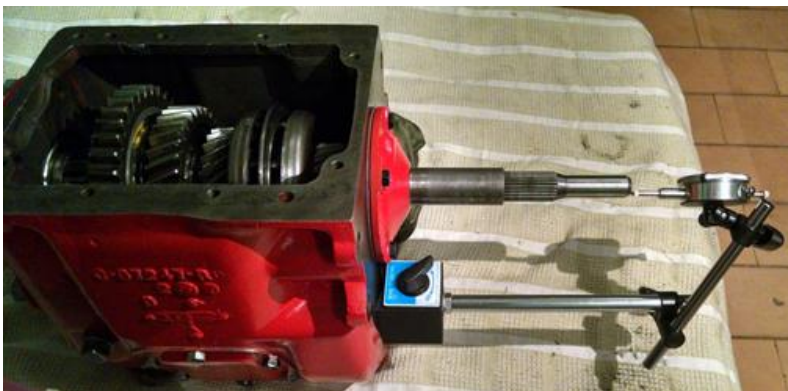
#### Medición juego axial main shaft

Para concluir con el armado de la caja es necesario revisar una última tolerancia, el juego axial del mainshaft, esta tolerancia permite la expansión normal de las piezas durante su operación, previniendo gripajes y daños a los rodamientos, piñones, sincronizadores y ejes. El manual lista una tolerancia de entre .007" y .017". La medida obtenida fue de .014" utilizando un empaque con un grosor de .016" detrás del drive pinion bearing retainer.

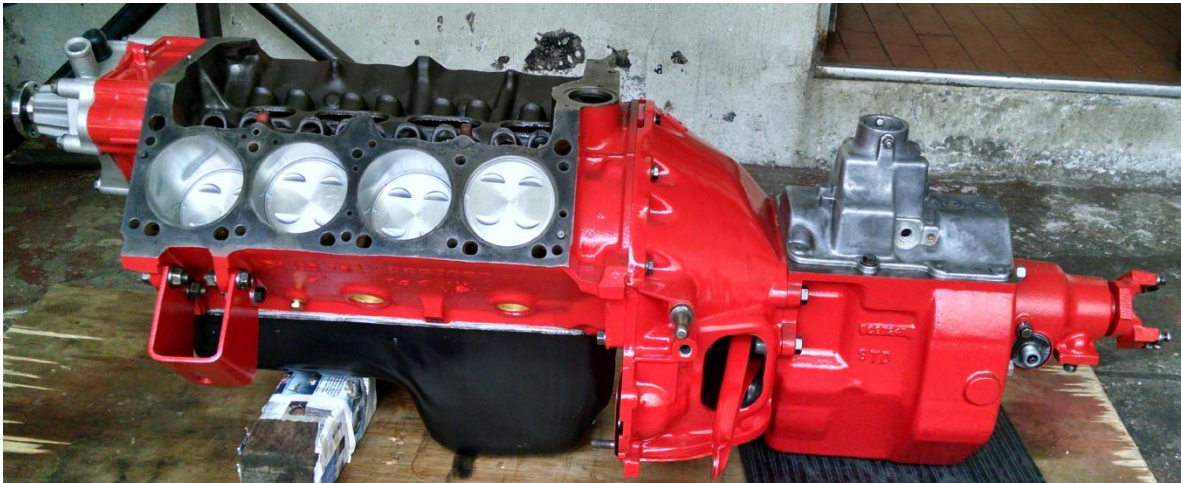
Transmision terminada atornillada en bellhousing

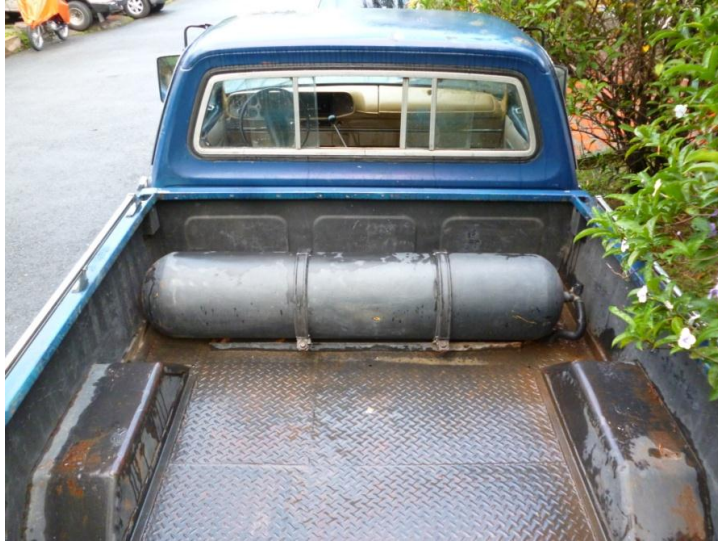
Se utilizo un cilindro de 1460mm de largo y 323mm de diámetro con una capacidad de almacenamiento de 25 metros cúbicos. El cilindro se instalo en el extremo frontal de la cama o volco del vehículo, este lugar resulta ser el más práctico en términos de utilización del espacio además es una ubicación segura en caso de accidente pues el cilindro se encuentra alejado de los extremos del vehículo, de hecho el tanque de gasolina se ubica un poco más adelante, dentro de la cabina.

### Ubicación cilindro GNV

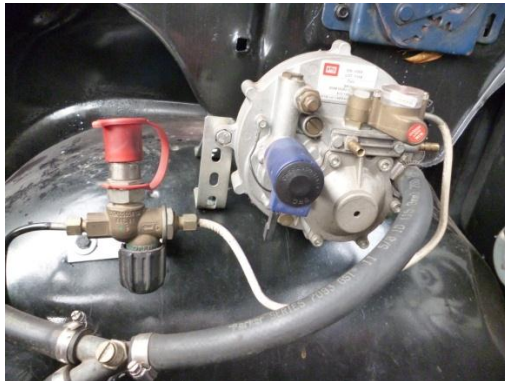
- Reductor: se instaló un reductor de presión mecánico BRC ME modelo Súper KW diseñado para su uso en motores con más de 100KW o 134HP de potencia. Este componente tiene la función de reducir la presión del gas de 200 bares (máxima presión de almacenamiento) a un bar o presión atmosférica. (presión de alimentación) posteriormente el gas es succionado al interior del motor a través del mezclador el cual funciona bajo el efecto Venturi. El caudal de gas es regulado mediante tornillos de ajuste en el reductor y en la tubería que conduce al mezclador

### Reductor de presión BRC

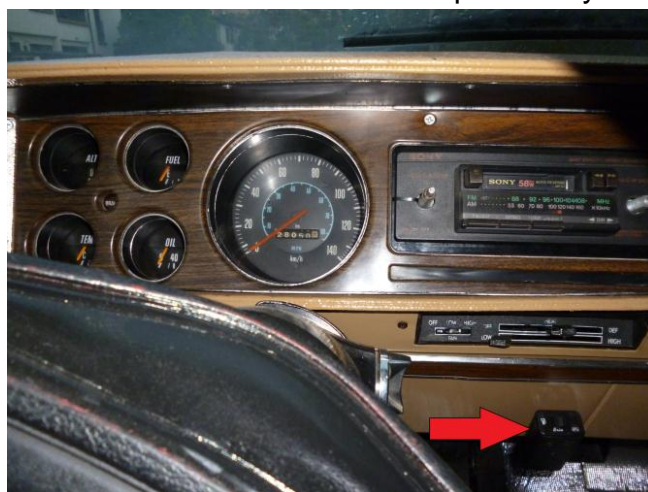
- Conmutador: este switch permite seleccionar el combustible a utilizar controlando los solenoides que permiten o interrumpen el paso de gasolina y GNV. Cuando el switch se encuentra en posición GNV este cierra el solenoide ubicado en la línea de alimentación de gasolina impidiendo el paso de este combustible al carburador, luego de esto es activado un solenoide ubicado en el regulador que permite el paso de GNV al mezclador, lo contrario ocurre cuando el switch se coloca en posición gasolina. El conmutador también posee 4 leds mediante los cuales indica la presión en el cilindro de gas.
- Ubicación conmutador fácil manipulación y visualización.

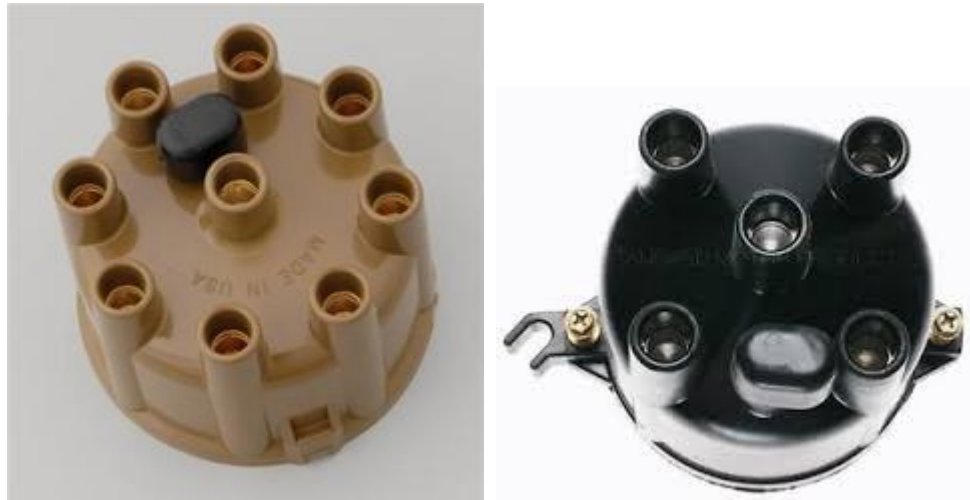
- Control encendido: se decidió no usar ningún tipo de variador de avance electrónico debido a que los motores de 8 cilindros tienen ciertas limitaciones en este sentido que no siempre son notorias en motores con un número menor de cilindros. El motor Chrysler 318 utiliza un distribuidor con una tapa de un diámetro particularmente pequeño comparado con otros fabricantes como Ford y GM esto causa que las terminales para los diferentes cables de bujías se encuentren muy próximas entre sí lo cual puede traer problemas si se avanza mucho el encendido pues la chispa puede saltar al cilindro inmediatamente anterior en el orden de encendido. El alto voltaje suministrado por una bobina de alta capacidad como la utilizada en este caso hace que las probabilidades de que este fenómeno ocurra sean aun mayores. Las consecuencias que esto podría traer son misfiring y pérdida de potencia pues la chispa saltaría en un cilindro incorrecto.

Comparación tapa distribuidor Chrysler V8 y motor 4 cilindros

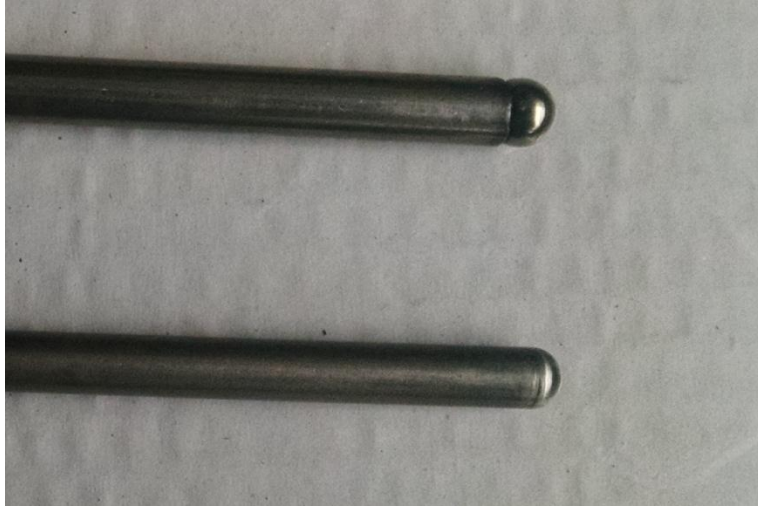
## COMPARACION VARILLA IMPULSADORA DE 1 Y 2 PIEZAS

**Balancines y varillas impulsadoras:** varios balancines fueron reemplazados junto con todas las varillas impulsadoras, estas fueron reemplazadas por un diseño de 2 piezas más robusto (ver anexos) , se verifico que no hubiera problemas de interferencia con las culatas y que las varillas realizaran su movimiento de manera adecuada.
