**RESTAURACIÓN DEL RELOJ MONUMENTAL DE LA IGLESIA SAN  
RAFAEL ARCÁNGEL DEL MUNICIPIO DE  
SAN RAFAEL ANTIOQUIA**

**INSTITUCIÓN UNIVERSITARIA PASCUAL BRAVO  
FACULTAD DE INGENIERÍA MECÁNICA  
MECÁNICA INDUSTRIAL  
SAN RAFAEL ANTIOQUIA  
2016**

**TRABAJO DE GRADO PARA OPTAR AL TÍTULO DE TECNÓLOGO EN  
MECÁNICA INDUSTRIAL**

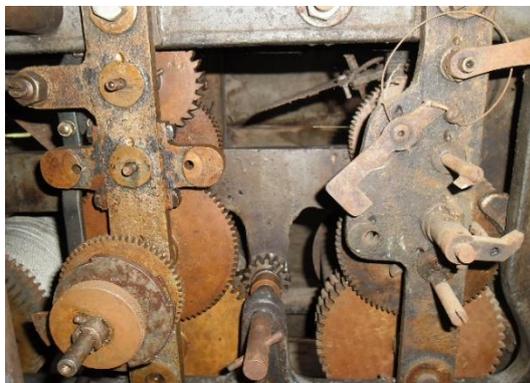
Posterior a la primera revisión, se evidenció que todo el sistema mecánico que controla el reloj se encontraba deteriorado, notándose oxidación en la mayoría de sus piezas, quizás por la humedad ambiental, por el viento, el polvo y por los excrementos de las aves que allí anidan. Adicionalmente se observó que muchas de las partes del reloj no estaban y que además la lubricación era excesiva, ocasionando una concentración de suciedad en el reloj. Más aún, el armazón en madera que protegía a todo el bloque del sistema mecánico se encontró completamente podrido y destruido, permitiendo la acción destructiva del ambiente sobre el reloj. Todo lo anterior había ocasionado el paro del reloj desde hacía varios años.

Figura 1 Estado del sistema mecánico del reloj antes de su restauración. Vista 1

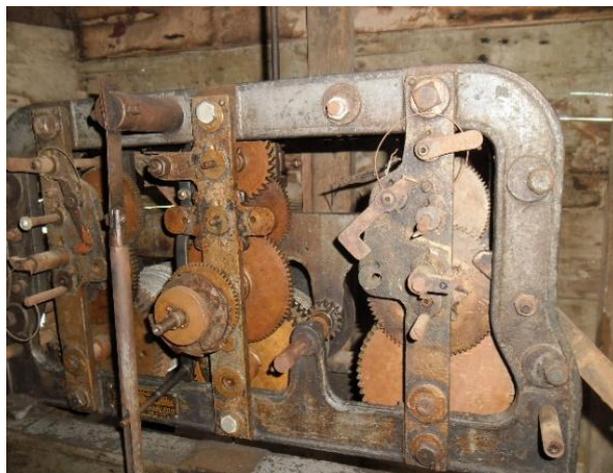
Figura 2. Estado del sistema mecánico reloj antes de su restauración. Vista 2

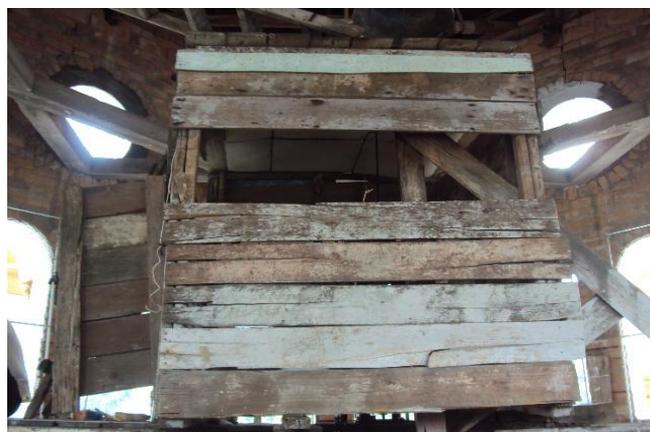
Figura 4. Armazón que protegía al mecanismo del reloj

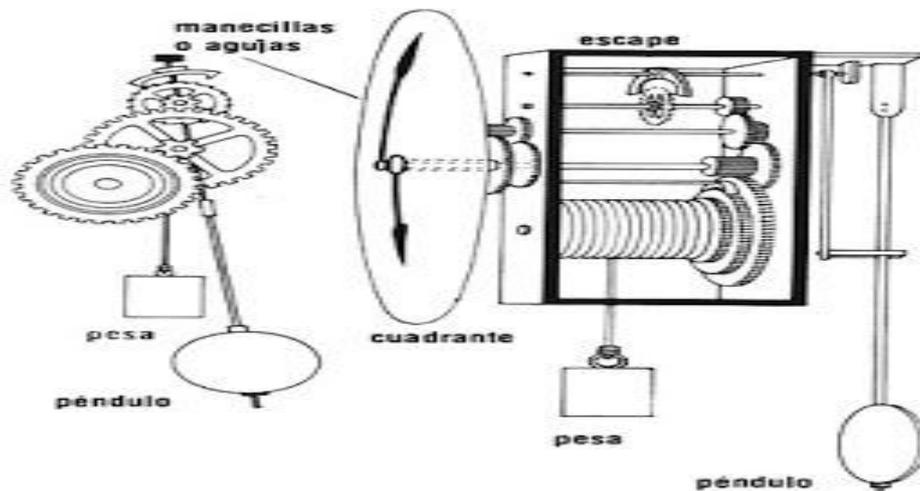
El sistema de funcionamiento de los relojes monumentales (Figura 5), básicamente está constituido por:

- Péndulo.
- Áncora.
- Rueda escape.
- Pesa.

Figura 5. Diagrama del reloj mecánico de pesas

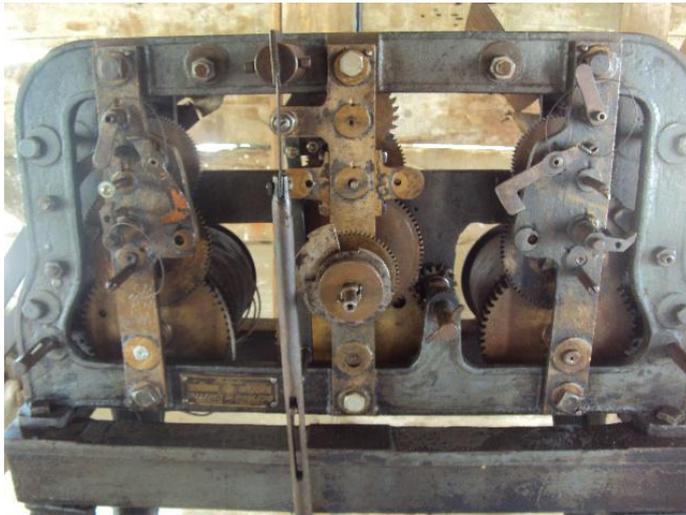
Figura 6. Estado del reloj antes de su restauración

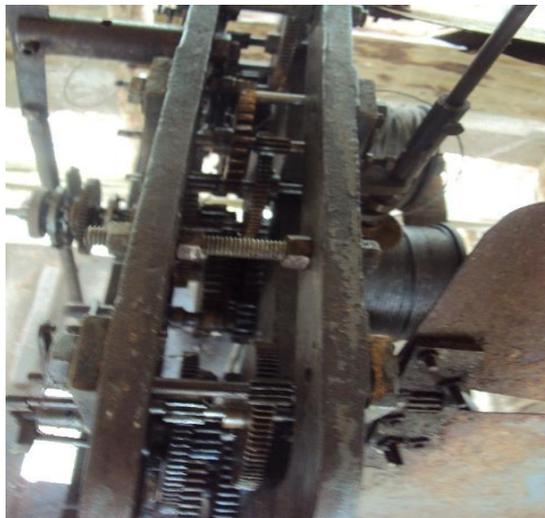
Figura 7. Desmote del reloj para evaluar las piezas dañadas

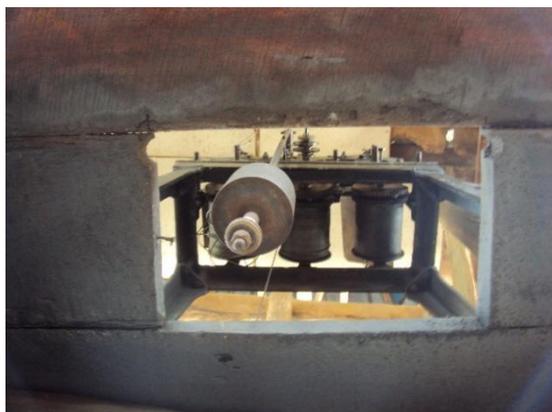
Figura 8. Estado de ruina y abandono del reloj

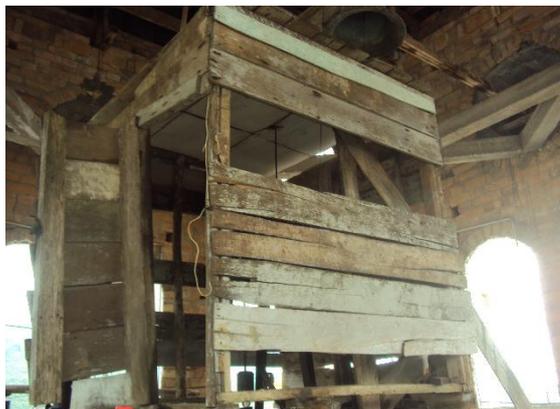
Figura 9. Estado de ruina de la estructura en madera que protege al reloj

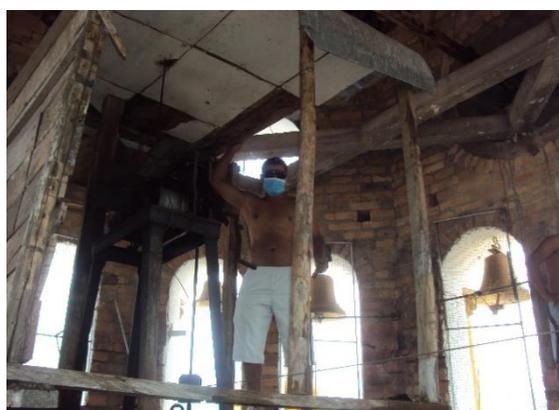
Figura 10. Desmonte de la estructura de madera

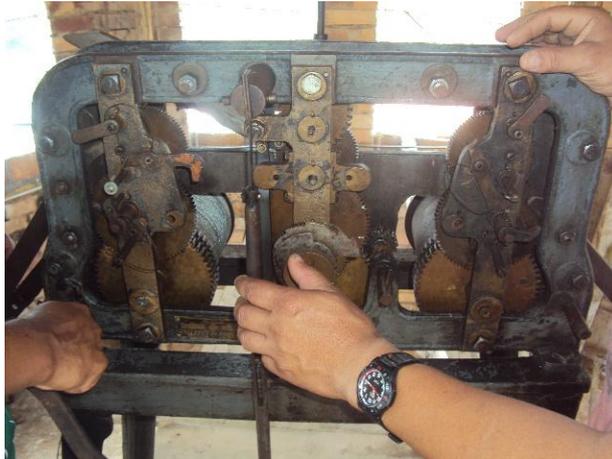
Figura 11. Desmoste de las piezas del reloj

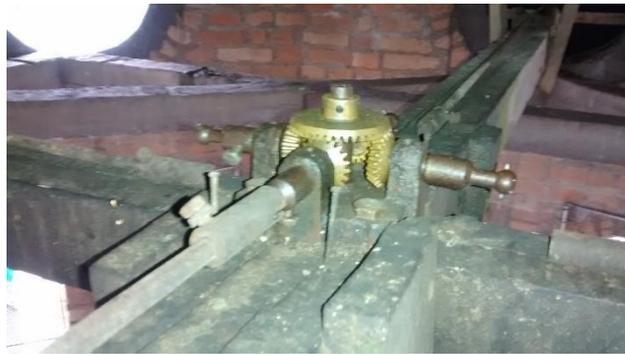
Figura 12. Transmisión de engranaje para las cuatro caras del reloj

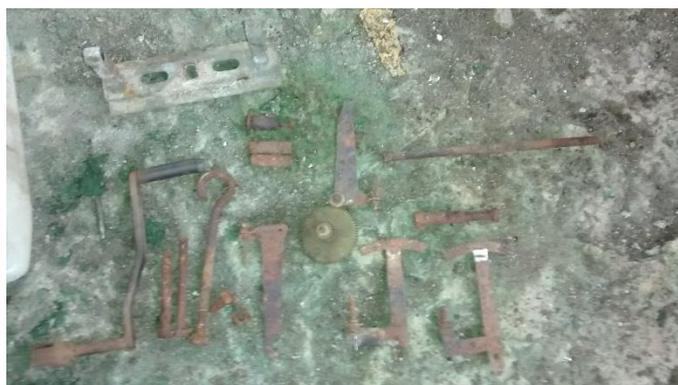
Figura 13. Recuperación de algunas piezas del reloj.

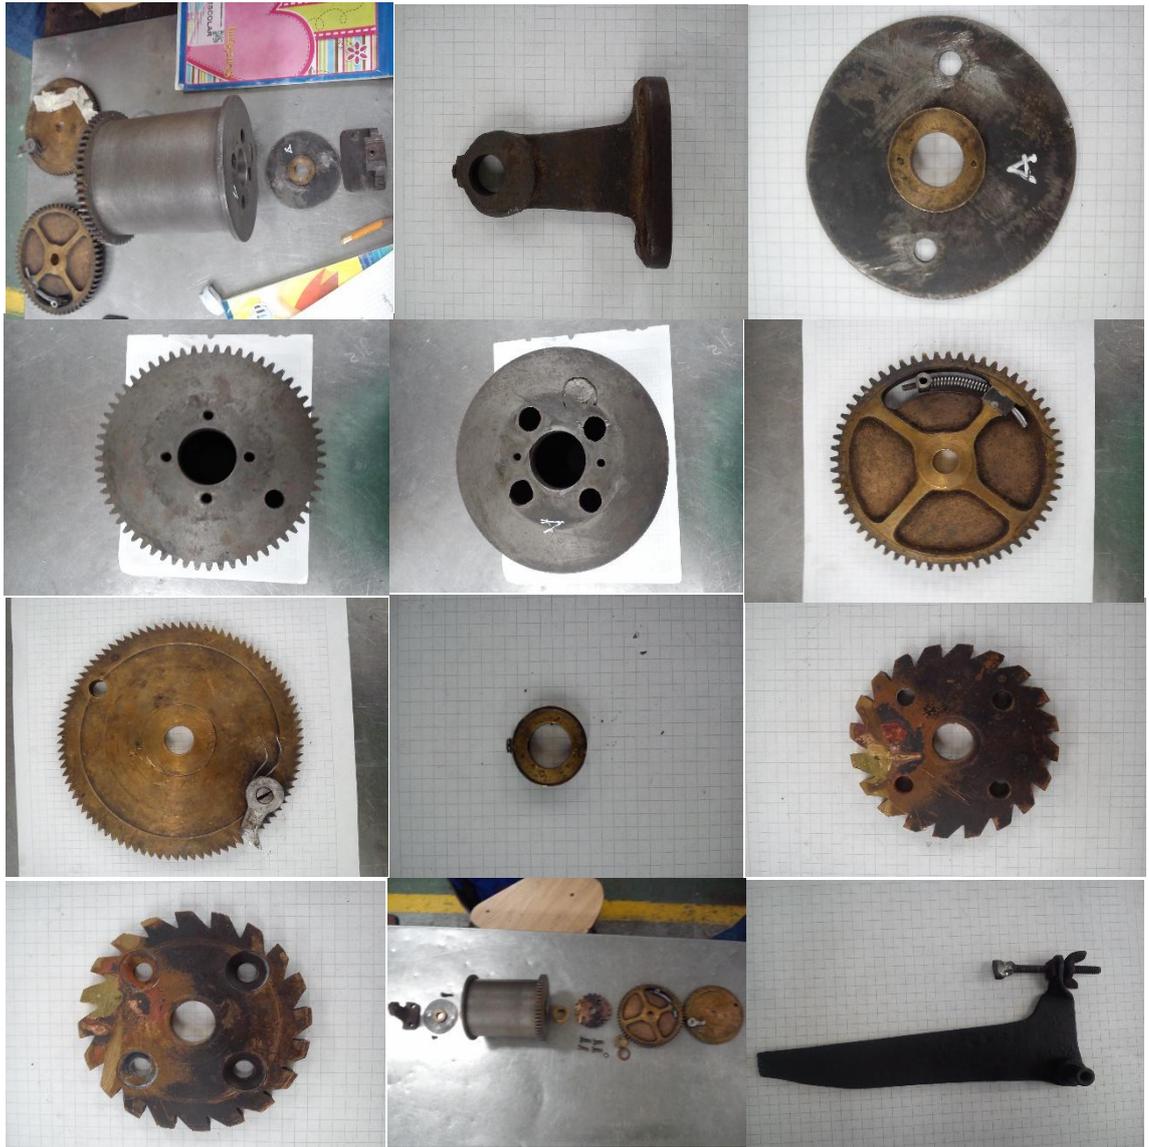
Figura 14. Detalle de las diferentes piezas del reloj para su limpieza y/o reparación

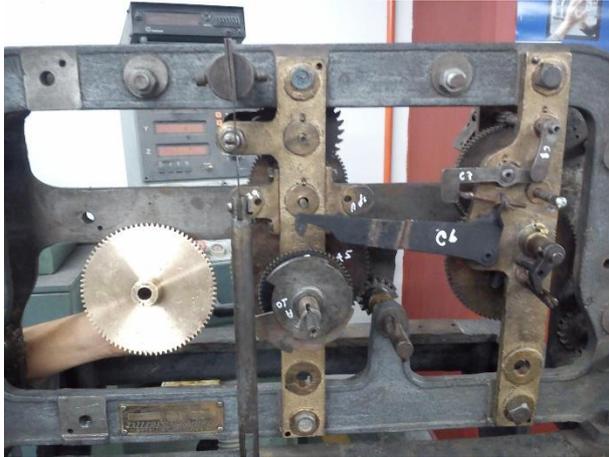
Figura 15. Desmonte de algunos engranajes del reloj

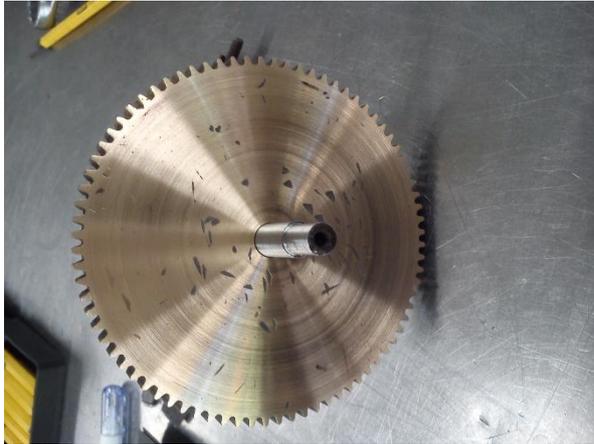
Figura 16. Recuperación de engranaje

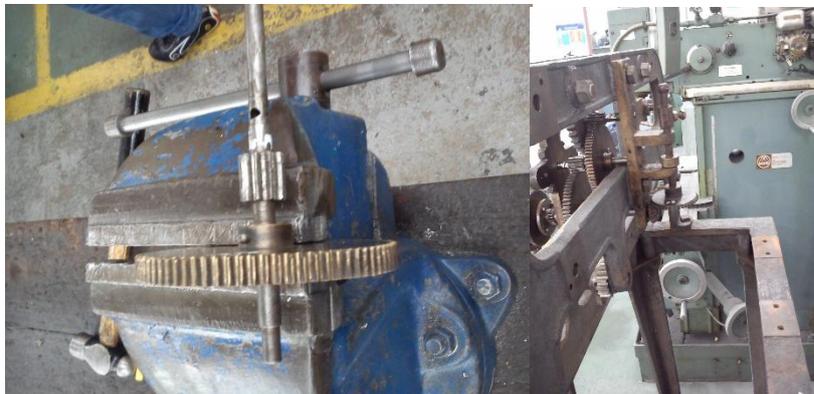
Figura 17. Reparación de piezas en la universidad

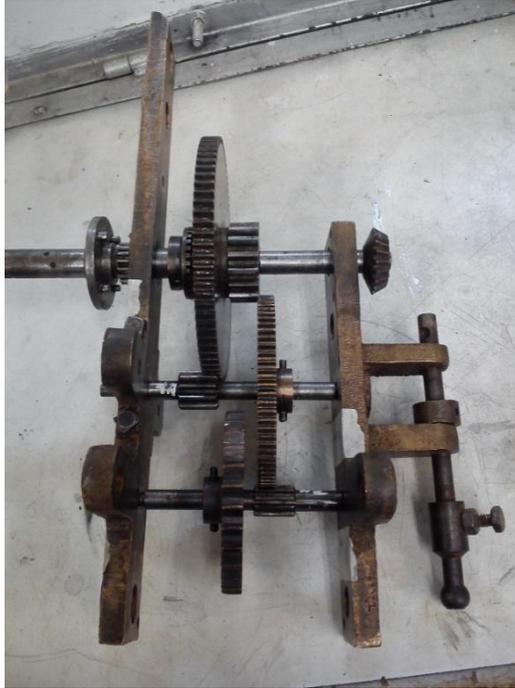
Figura 18. Desmonte de la maquinaria central del reloj

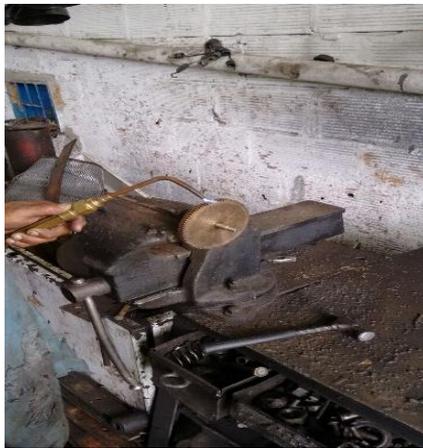
Figura 19. Reparación de engranajes

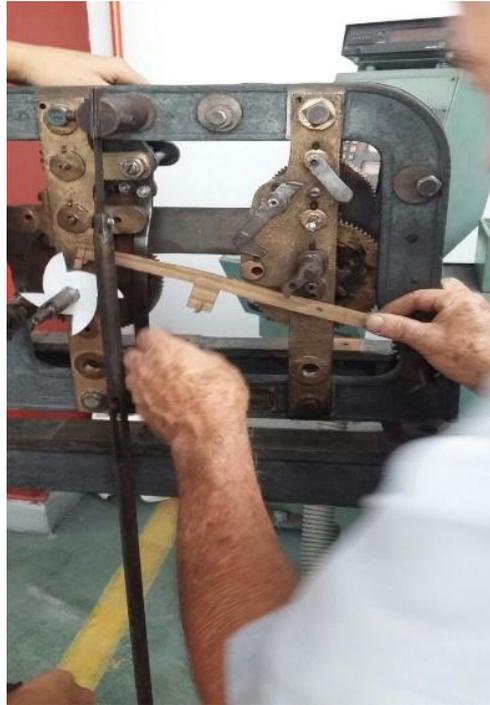
Figura 20. Diagnóstico de las piezas faltantes del reloj

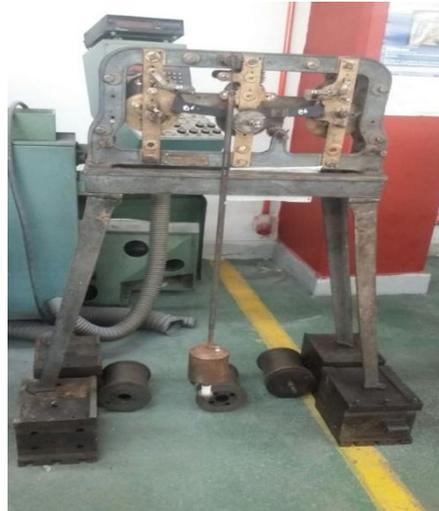
Figura 21. Maquinaria completa del reloj en reparación

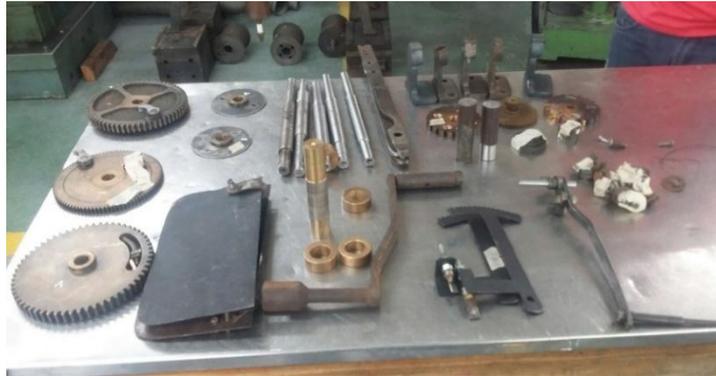
Figura 22. Desmote de las piezas del reloj

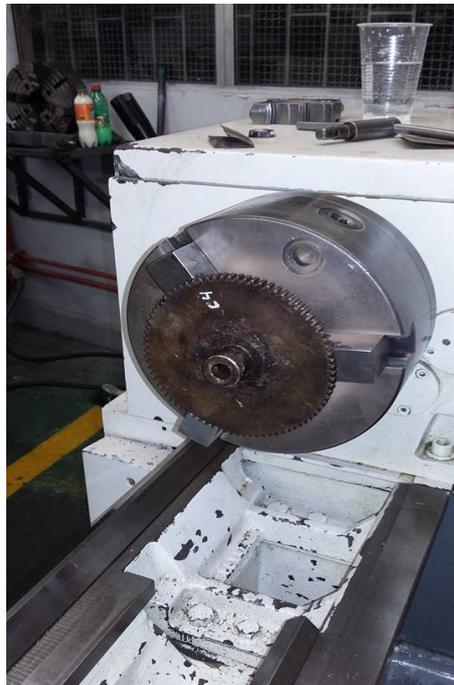
Figura 23. Limpieza de engranajes en torno de la universidad

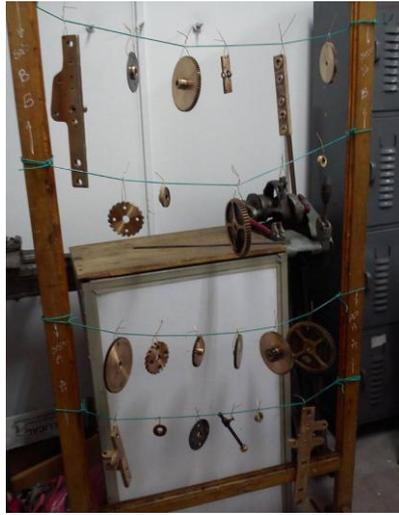
Figura 24. Limpieza y protección de rodamientos con laca

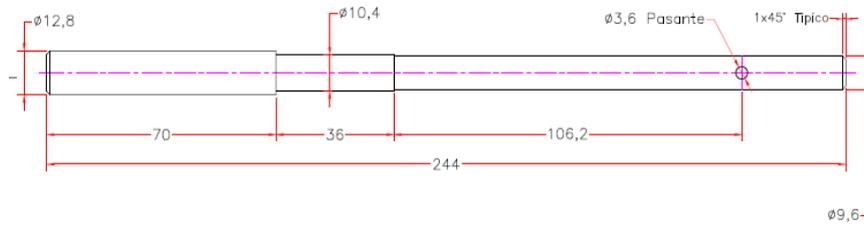
I. U. PASCUAL BRAVO	EJE ENGRANAJES (A5-A6) Y CONICO A7 RELOJ IGLESIA SAN RAFAEL	PLANO : 00-05 PARTE : 5
---------------------	----------------------------------------------------------------	----------------------------

Material : AISI 4140 Bonificado	Medidas en : milímetros	Escala : 1 : 1		Diseño :
T. Térmico : n.a.	Tolerancia : ±0.05mm.	Cantidad : 1		Dibujo : Juan G. Pulgarn G. - Javier Mejía
Recubrimiento : n.a.	Acabado : ▽▽	Archivo : 01-RELOJ IGLESIA S.R. Versión: 1		Reviso : Manuel Yarce   Aprobó :

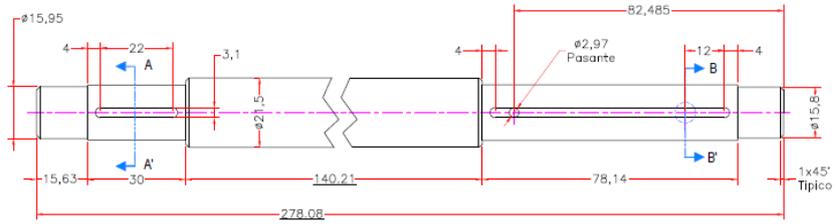
I. U. PASCUAL BRAVO	EJE TAMBOR A RELOJ IGLESIA SAN RAFAEL	PLANO : 00-08 PARTE : 8
---------------------	------------------------------------------	----------------------------

Material : AISI 4140 Bonificado	Medidas en : milímetros	Escala : 1 : 1		Diseño :
T. Técnico : n.a.	Tolerancia : ± 0.05mm.	Cantidad : 1		Dibujo : Juan G. Pulgarin G. - Javier Mejia
Recubrimiento : n.a.	Acabado : ∇∇	Archivo : 01-RELOJ IGLESIA S.R.L.   Versión : 1		Reviso : Manuel Yarcos   Aprobó :

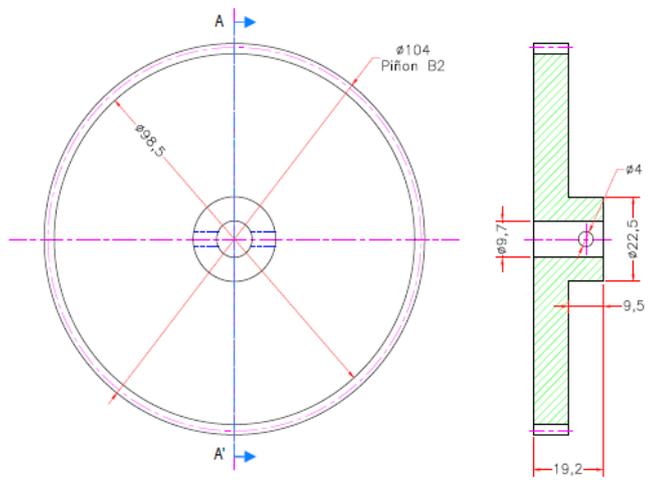
I. U. PASCUAL BRAVO	ENGRANAJE B2 RELOJ IGLESIA SAN RAFAEL	PLANO : 00-10 PARTE : 10
---------------------	------------------------------------------	-----------------------------

DATOS PIÑON B3	
Z	80
m	xxx
D.p.	xxx
D.e.	104
H	xxx

Material :	SAE 65	Medidas en :	milímetros	Escala :	1 : 1

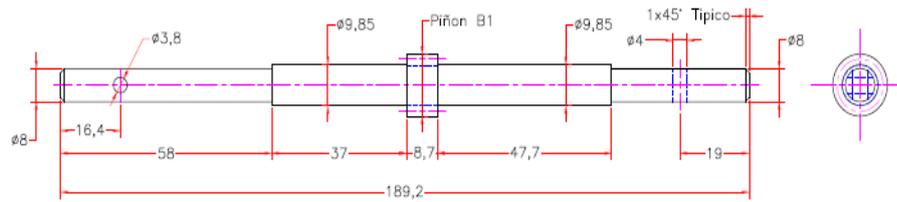
I. U. PASCUAL BRAVO	EJE ENGRANAJE B1 RELOJ IGLESIA SAN RAFAEL	PLANO : 00 - 11
		PARTE : 11

DATOS PIÑÓN B3	
Z	xx
m	xx
D.p.	xx
D.e.	15
H	2.65

Material :	AISI 8620	Medidas en :	milímetros	Escala :	1 : 1	Diseño :
T. Térmico :	CEMENTACION	Tolerancia :	± 0.05mm	Cantidad :	1	Dibujo : Juan G. Pulgarín G. - Javier Mejía
Recubrimiento :		Acabado :	∇∇	Archivo :	01-RELOJ IGLESIA S.R.L	Versión : 1

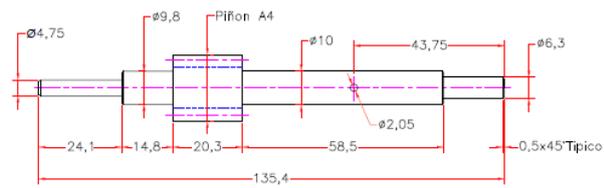
I. U. PASCUAL BRAVO	EJE ENGRANAJE A3 - A4 RELOJ IGLESIA SAN RAFAEL	PLANO : 00 - 12
		PARTE : 12

DATOS PIÑÓN B3	
Z	10
m	xx
D.p.	xx
D.e.	19.5
H	2.65

Material :	AISI 8620	Medidas en :	milímetros	Escala :	1 : 1	Diseño :
T. Térmico :	CEMENTACION	Tolerancia :	± 0.05mm	Cantidad :	1	Dibujo : Juan G. Pulgarín G. - Javier Mejía
Recubrimiento :	n.a.	Acabado :	∇∇	Archivo :	01-RELOJ IGLESIA S.R.L	Versión : 1

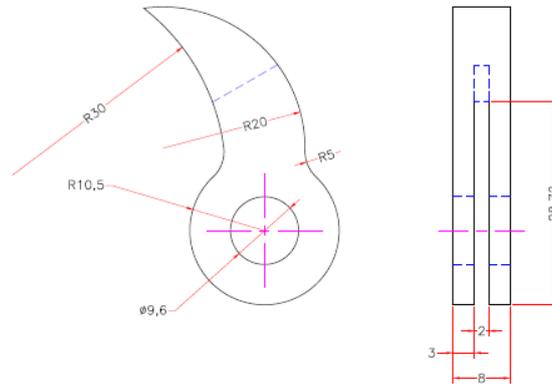
I. U. PASCUAL BRAVO	TRINQUETE (A) RELOJ IGLESIA SAN RAFAEL	PLANO : 00-30
		PARTE : 30

Material : AISI 8620	Medidas en : milímetros	Escala : 2 : 1		Diseño :
T. Técnico : CEMENTACION	Tolerancia : $\pm 0,05\text{mm}$ .	Cantidad : 1		Dibujo : Juan G. Pulgarin G. - Javier Mejia
Recubrimiento : n.a.	Acabado : $\nabla\nabla$	Archivo : 01-RELOJ IGLESIA S.R.   Versión: 1		Reviso : Manuel Yarce   Aprobó :

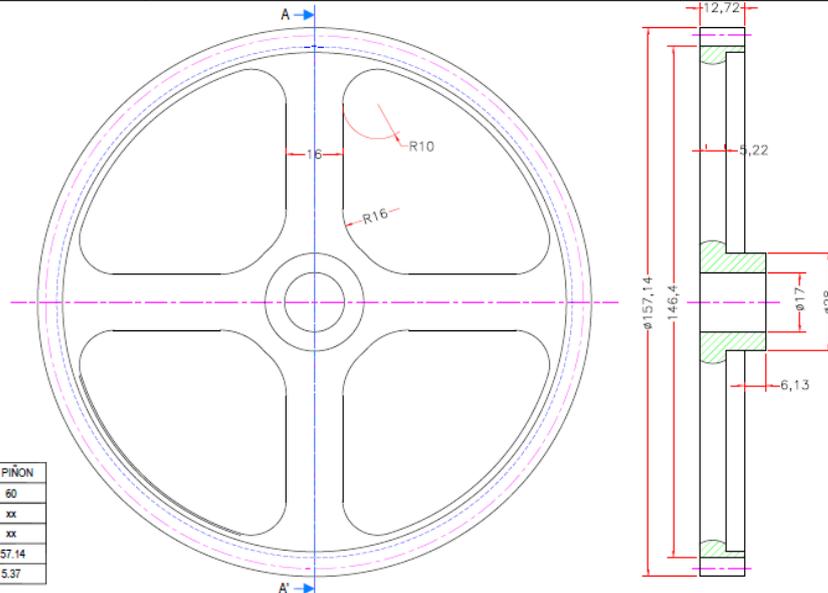
I. U. PASCUAL BRAVO	RUEDA ENGRANAJE DE CUERDA ( A9 ) RELOJ IGLESIA SAN RAFAEL	PLANO : 00 - 31
		PARTE : 31

DATOS PIÑON	
Z	60
m	xx
D.p.	xx
D.e.	157.14
H	5.37

Material : AISI 8620	Medidas en : milímetros	Escala : 1 : 1		Diseño :
T. Técnico : CEMENTACION	Tolerancia : $\pm 0,05\text{mm}$ .	Cantidad : 1		Dibujo : Juan G. Pulgarin G. - Javier Mejia
Recubrimiento : n.a.	Acabado : $\nabla\nabla$	Archivo : 01-RELOJ IGLESIA S.R.   Versión: 1		Reviso : Manuel Yarce   Aprobó :

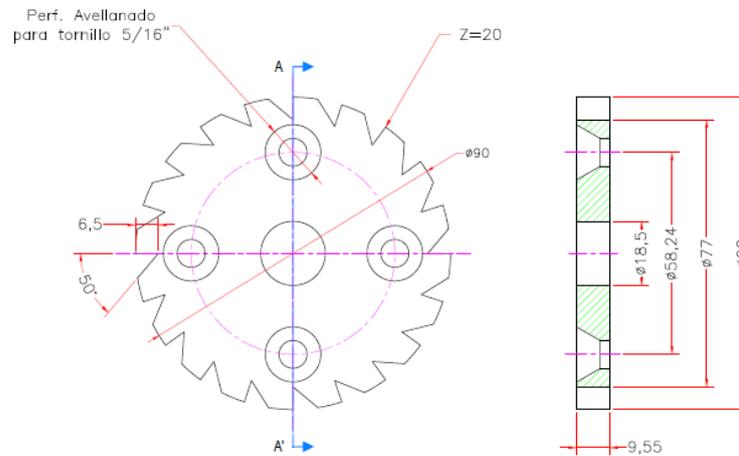
I. U. PASCUAL BRAVO	RUEDA TRINQUETE (A) RELOJ IGLESIA SAN RAFAEL	PLANO : 00 - 34
		PARTE : 34

Material :	SAE 65	Medidas en :	milímetros	Escala :	1 : 1		Diseño :
T. Termico :	n.a.	Tolerancia :	± 0.05mm.	Cantidad :	1		Dibujo :
Recubrimiento :	n.a.	Acabado :	∇∇	Archivo :	01-RELOJ IGLESIA S.R.	Versión:	1
						Reviso :	Manuel Yarce
						Aprobo :

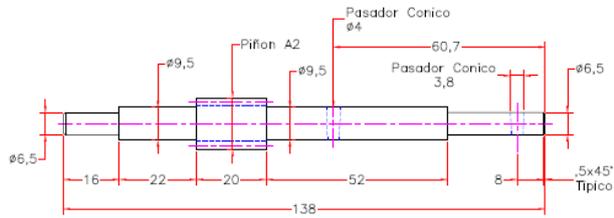
I. U. PASCUAL BRAVO	EJE ENGRANAJE ESCOPE (A1 y A2) RELOJ IGLESIA SAN RAFAEL	PLANO : 00-38
		PARTE : 38

DATOS PIÑON A2	
Z	10
m	XXX
D.p.	XXX
D.e.	15
H	XXX

Material :	AISI 8620	Medidas en :	milímetros	Escala :	1 : 1		Diseño :		
T. Térmico :	CEMENTACION	Tolerancia :	$\pm 0.05\text{mm}$ .	Cantidad :	1		Dibujo :	Juan G. Pulgarin G. - Javier Mejia	
Recubrimiento :	n.a.	Acabado :	$\nabla\nabla$	Archivo :	01-RELOJ IGLESIA S.R.		Versión :	1	
							Reviso :	Manuel Yarce	Aprobo :

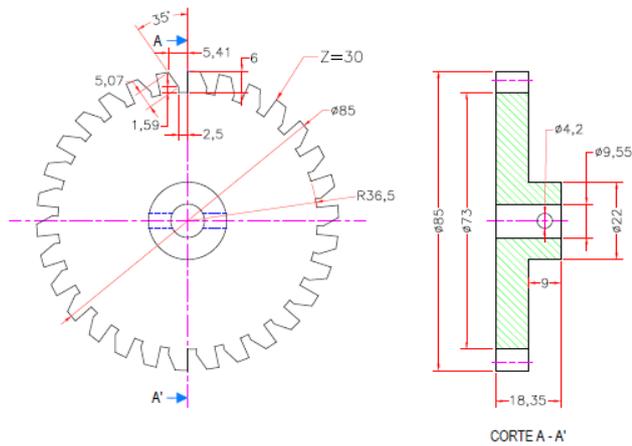
I. U. PASCUAL BRAVO	ENGRANAJE ESCAPE (A - 1) RELOJ IGLESIA SAN RAFAEL	PLANO : 00 - 39
		PARTE : 39

Material :	SAE 65	Medidas en :	milímetros	Escala :	1 : 1		Diseño :		
T. Térmico :	n.a.	Tolerancia :	$\pm 0.05\text{mm}$ .	Cantidad :	1		Dibujo :	Juan G. Pulgarin G. - Javier Mejia	
Recubrimiento :	n.a.	Acabado :	$\nabla\nabla$	Archivo :	01-RELOJ IGLESIA S.R.		Versión :	1	
							Reviso :	Manuel Yarce	Aprobo :
